**Inventário de Proteção do Patrimônio Cultural**  
**Deliberação Normativa Vigente 01/2021**  
**e Portaria Iepha 34/2024**  
**Morro da Garça / MG**

Exercício 2027  
Quadro II – Proteção  
Conjunto documental a . Volume 1

**QUADRO II - PÁGINA INICIAL****ATUALIZAÇÃO DO INVENTÁRIO DO MUNICÍPIO MORRO DA GARÇA –  
EXERCÍCIO 2027****ÍNDICE**

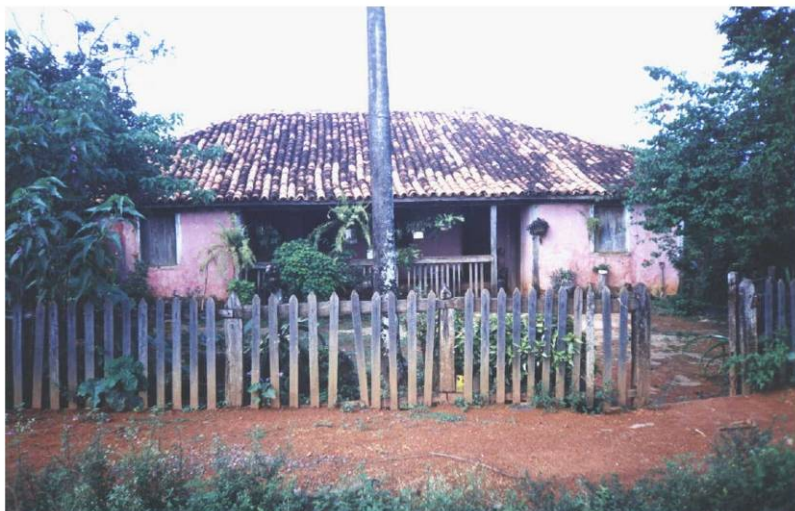
**11. Documentação Fotográfica:**

**15. Análise do Estado de Conservação:** A cerca em madeira apresenta algumas peças desarticuladas e faltantes. A caiação apresenta-se desgastada e com sujidades aderidas. A alvenaria apresenta infiltrações por capilaridade. As portas estão com emendas visíveis e apodrecimento da madeira.

**17. Fatores de degradação:** Desgastes provenientes da ação das intempéries.

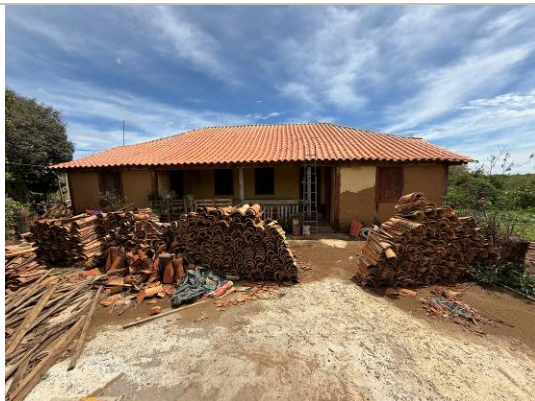
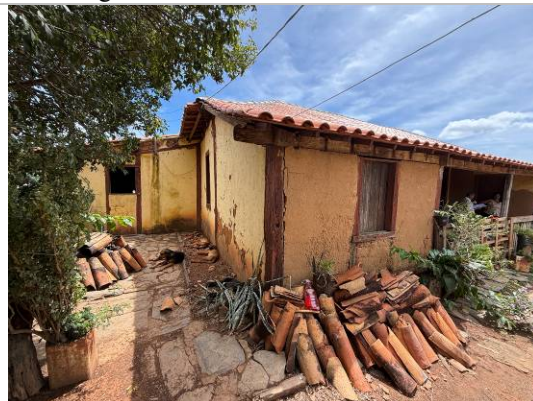
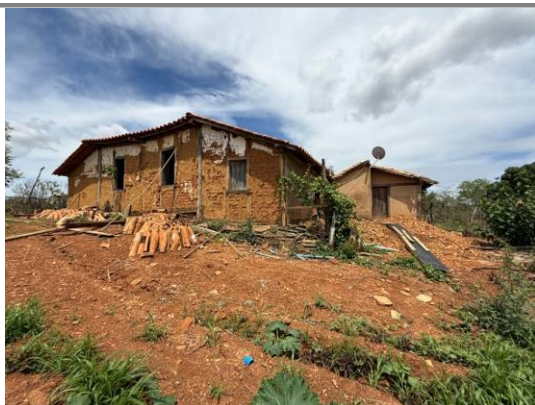
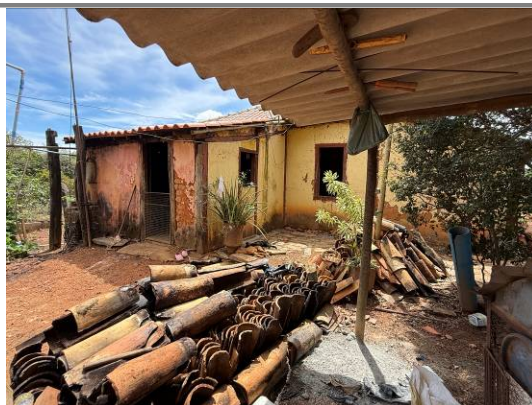
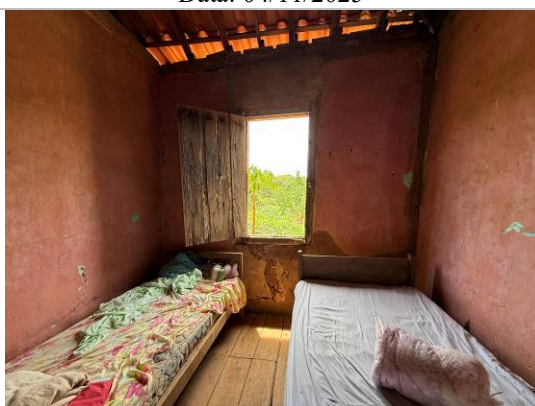
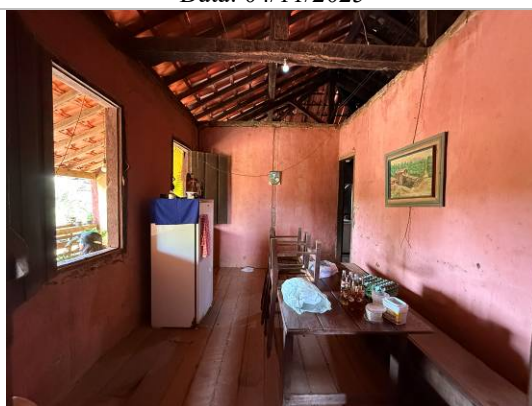
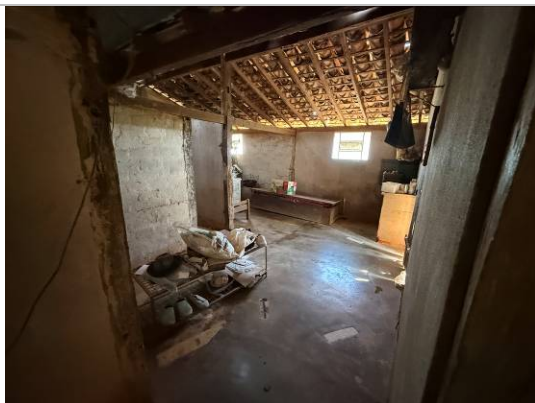
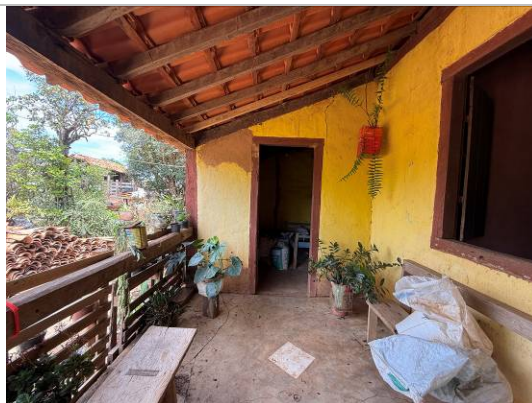
De forma geral, o estado de conservação da edificação pode ser considerado regular. Os principais danos observados concentram-se nos revestimentos e são decorrentes, em maior medida, da ação do tempo e das intempéries. Nas fachadas, observa-se grandes deslocamentos de revestimentos, deixando em evidência as alvenarias e os

elementos estruturais em madeira. Internamente, são observadas pequenas manchas e sujidades nos revestimentos das alvenarias. Os pisos em cimento queimado apresentam trincas, rachaduras, fissuras e sinais de desgaste superficial. Os elementos em madeira, dos pisos e esquadrias, também apresentam sinais de ressecamento, perdas, lascas e indícios de ataques de insetos xilófagos. Nas instalações elétricas notam-se trechos com fiação elétrica exposta e, nas instalações hidráulicas, pontos de improviso. A cobertura da edificação, juntamente a seu engradamento, está sendo substituído durante o segundo semestre do ano de 2025 e não apresenta danos.

Como fatores de degradação, destaca-se a ação do tempo e das intempéries, somada à ausência de manutenções periódicas e às intervenções realizadas sem orientações e acompanhamento de um profissional habilitado em restauração.

- Manutenção preventiva periódica: Realizar inspeções semestrais na cobertura, calhas e condutores, garantindo o bom escoamento das águas pluviais e prevenindo infiltrações.

- Reparo de rejantes e pisos: Inspeccionar o revestimento dos pisos, corrigindo eventuais deslocamentos e rejantes deteriorados.
- Controle de agentes biológicos: Aplicar fungicidas e algicidas adequados em áreas suscetíveis à formação de limo, especialmente em rodapés e entorno de calhas.

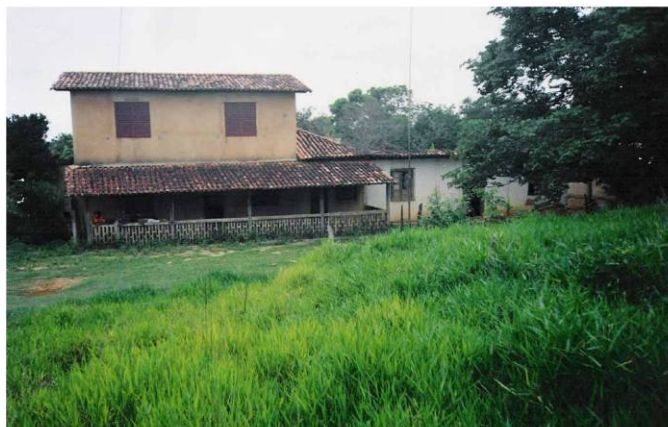
Fachada frontal da Fazenda Oriente.

**17. Fatores de degradação:** falta de manutenção e ação das intempéries.

**18. Medidas de conservação:** manutenção preventiva e solução do danos verificados.

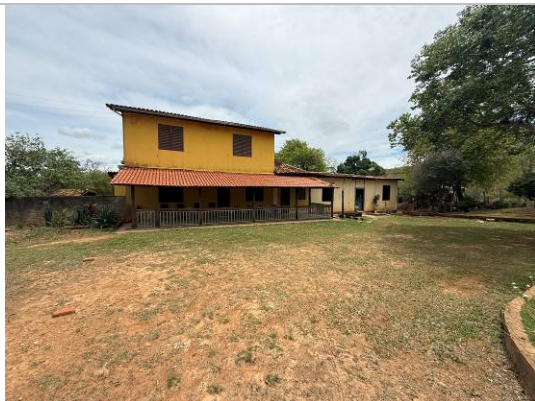
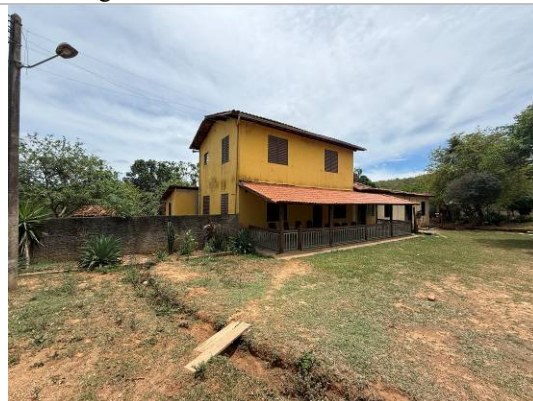
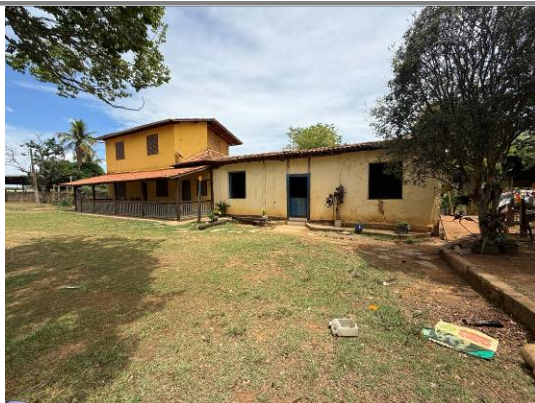
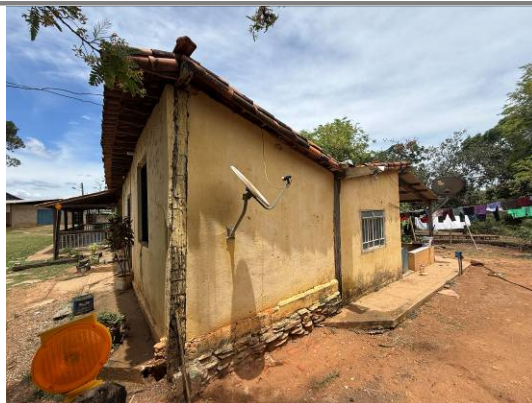
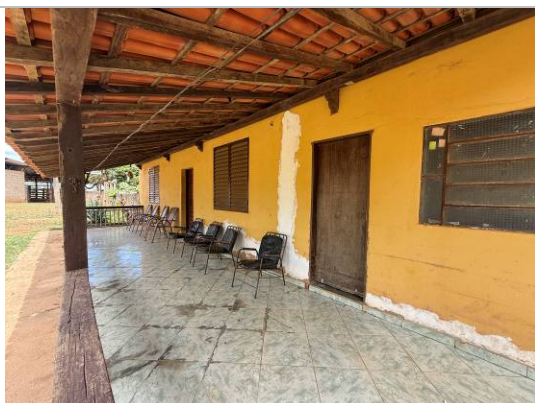
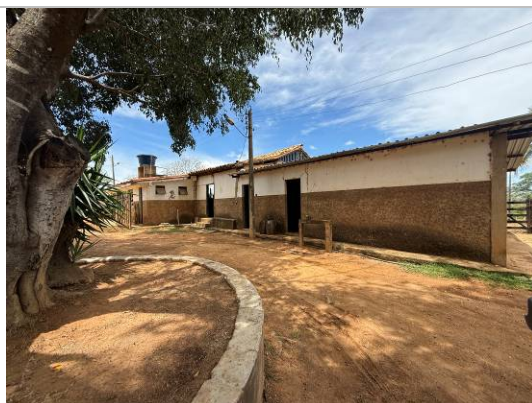
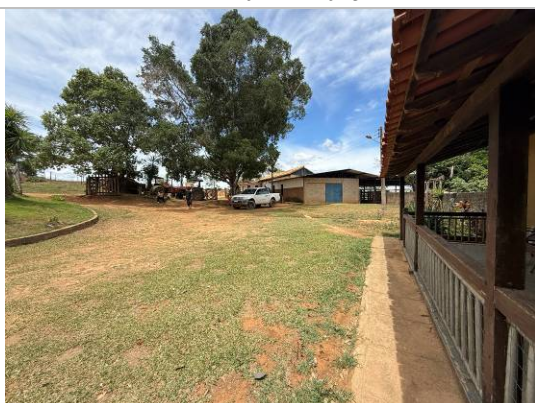
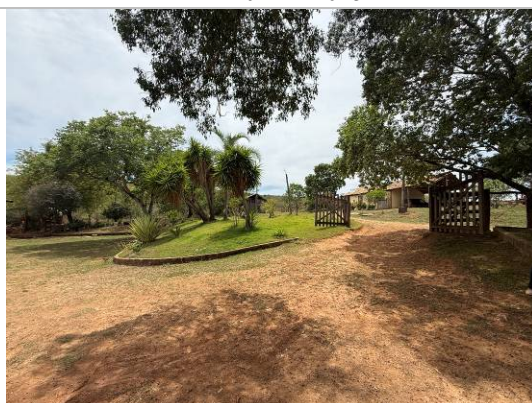
De forma geral, pode-se dizer que o estado de conservação da Fazenda Oriente é bom. A condição das fachadas da edificação principal evidencia a realização de manutenções periódicas. As alvenarias encontram-se íntegras, com revestimento e pintura em bom aspecto, sem presença significativa de fissuras ou infiltrações aparentes. A cobertura mostra-se estável, com telhas bem alinhadas e beirais preservados, não havendo sinais visíveis de abatimento ou substituições emergenciais. As esquadrias aparentam estar em condições satisfatórias, embora algumas apresentem desgaste natural da pintura. A varanda frontal e seu guarda-corpo demonstram estabilidade estrutural e ausência de deterioração relevante, apenas superficiais.

do reboco e da pintura, com manchas de umidade e pontos de erosão superficial, sugerindo perda parcial da proteção superficial do material construtivo. As esquadrias de madeira mostram sinais de deterioração, especialmente nas partes inferiores, possivelmente decorrentes de exposição prolongada às intempéries.

O telhado, embora íntegro, revela pequenas irregularidades no alinhamento das telhas, o que pode favorecer infiltrações pontuais. Há também degradação perceptível na base das alvenarias, que se apresenta escurecida e com desprendimento do reboco, indicando ação da umidade ascendente. Apesar desses problemas, a estrutura geral permanece estável, sem sinais de colapso ou comprometimento estrutural grave.

Como fatores de degradação, destaca-se a ação do tempo e das intempéries, somada à ausência de manutenções periódicas e às intervenções realizadas sem orientações e acompanhamento de um profissional habilitado em restauração.

- Manutenção preventiva periódica: Realizar inspeções semestrais na cobertura, calhas e condutores, garantindo o bom escoamento das águas pluviais e prevenindo infiltrações.

- Reparo de rejantes e pisos: Inspeccionar o revestimento dos pisos, corrigindo eventuais deslocamentos e rejantes deteriorados.
- Controle de agentes biológicos: Aplicar fungicidas e algicidas adequados em áreas suscetíveis à formação de limo, especialmente em rodapés e entorno de calhas.

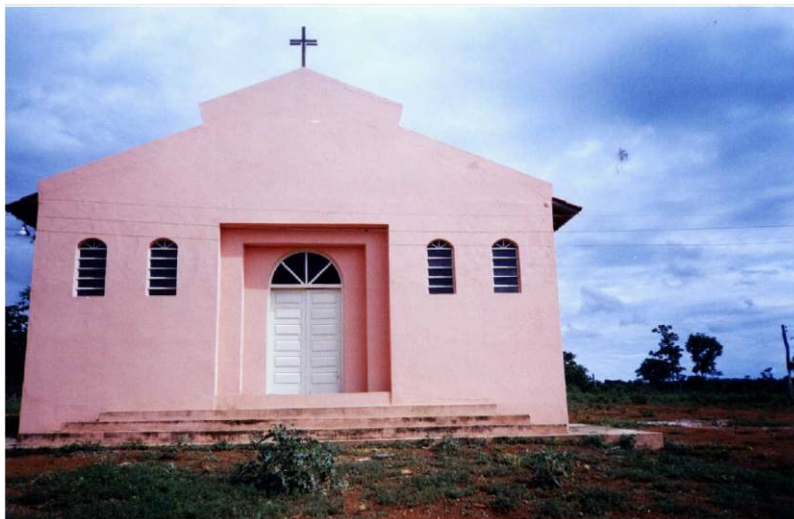
**15. Análise do Estado de Conservação:** A cerca de fechamento apresenta sujidades, partes faltantes e ferrugem. A base apresenta sujidade, assim como as paredes que apresentam ainda infiltração pelo teto. A pintura encontra-se com sujidade e descolamentos. As portas e janelas apresentam sujidades, assim como todos os pisos, a escada interna, a laje e o telhado..

**17. Fatores de degradação:** A falta de manutenção mais constante é o principal fator que tem contribuído para a degradação desse bem.

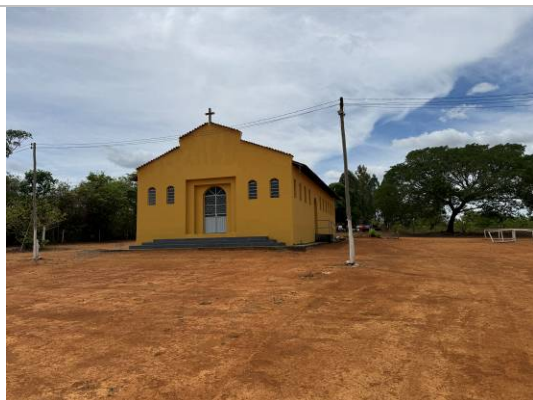
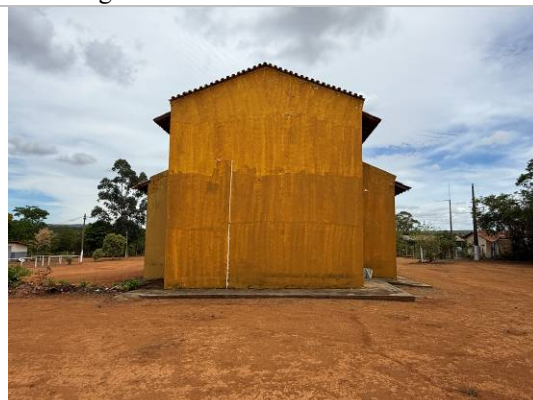
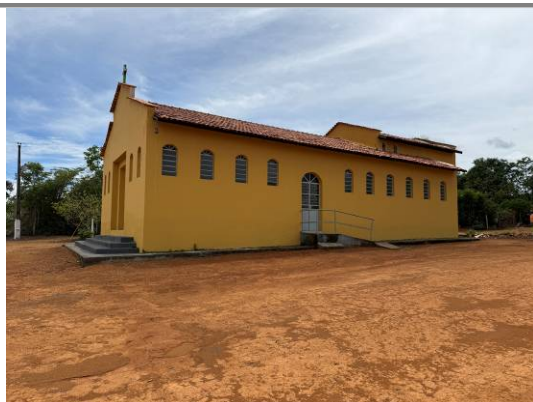
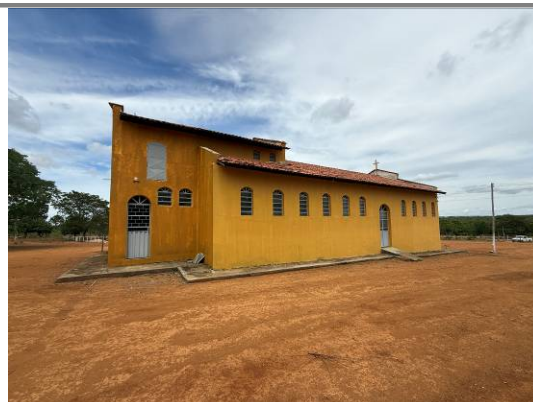
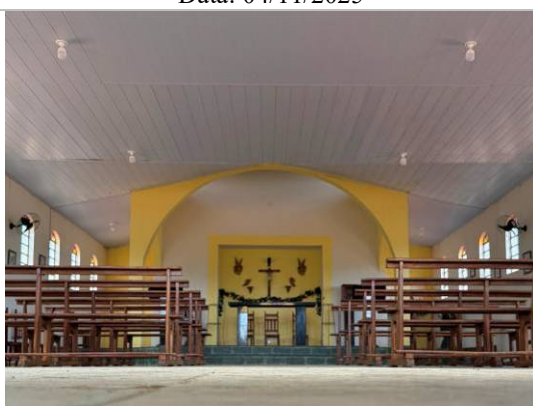
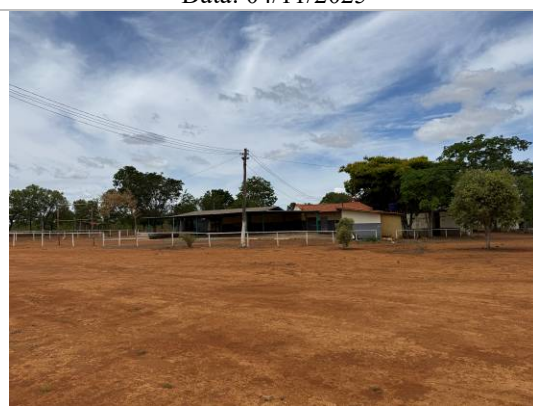
De forma geral, o estado de conservação da capela pode ser considerado bom, uma vez que não apresenta danos estruturais, mas passou por algumas intervenções descaracterizantes, ao longo dos anos. Dentre os danos de ordem física, destaca-se a existência de manchas de umidade em alguns pontos da alvenaria e do passeio, além de manchamentos na camada pictórica das fachadas. Internamente, observam-se alguns desnivelamentos nas régua do forro e PVC e desgastes superficiais no piso em ardósia.

Como fatores de degradação, destaca-se a ação do tempo e das intempéries, somada à ausência de manutenções periódicas e às intervenções realizadas sem orientações e acompanhamento de um profissional habilitado em restauração.

- Manutenção preventiva periódica: Realizar inspeções semestrais na cobertura, calhas e condutores, garantindo o bom escoamento das águas pluviais e prevenindo infiltrações.
- Reaplicação de pintura: Refazer a pintura externa de forma periódica,

- Limpeza e conservação das fachadas: Efetuar limpeza periódica das superfícies para remoção de poeira, fungos e fuligem, evitando o acúmulo de sujidades e manchas.
- Revisão das esquadrias: Verificar periodicamente o estado das esquadrias de madeira e metálicas, promovendo lixamento, pintura e lubrificação quando necessário, para evitar apodrecimento, empenamento ou oxidação.
- Reparo de rejuntas e pisos: Inspecionar o revestimento dos pisos, corrigindo eventuais deslocamentos e rejuntas deteriorados.
- Controle de agentes biológicos: Aplicar fungicidas e algicidas adequados em áreas suscetíveis à formação de limo, especialmente em rodapés e entorno de calhas.

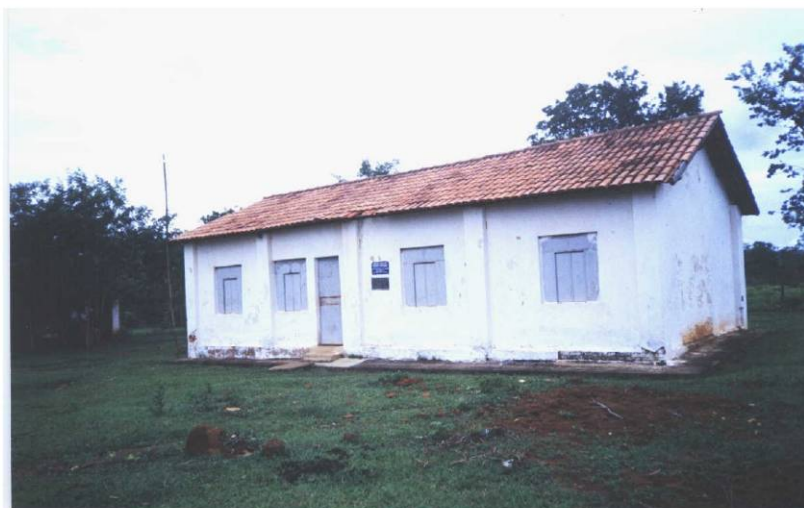
**15. Análise do Estado de Conservação:** As instalações elétrica, hidráulica e de esgoto parecem estar desativadas. Existe uma cisterna e um vaso sanitário externos à edificação que estão abandonados causando perigo a pessoas e animais que por ali passam. A energia elétrica não chega até a edificação. O piso da varanda está com algumas rachaduras, a sarjeta e a base da alvenaria apresentam umidade e infiltrações por capilaridade. O gramado da construção encontra-se capinado.

**17. Fatores de degradação:** Desgastes provenientes da ação das intempéries e da falta de manutenção.

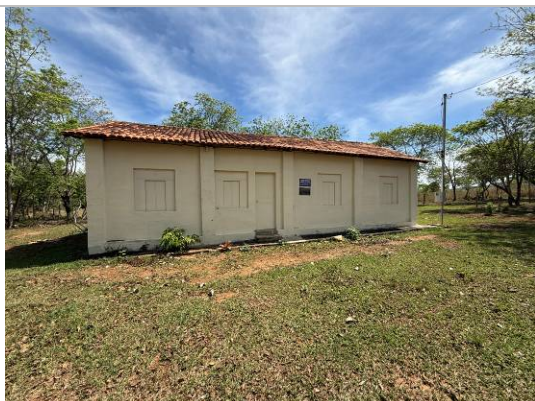
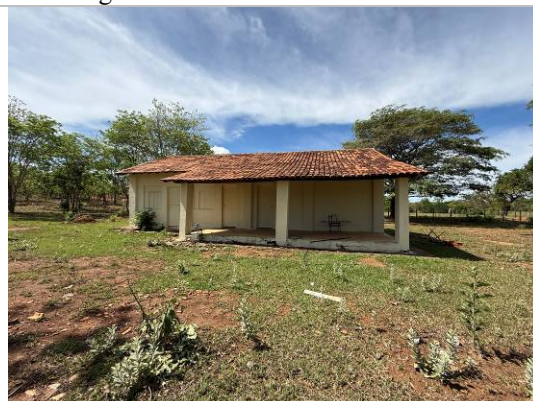
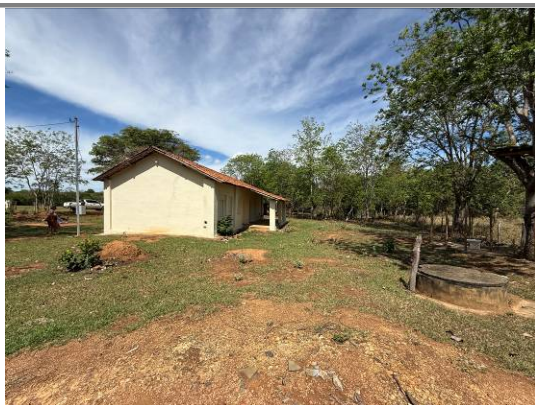
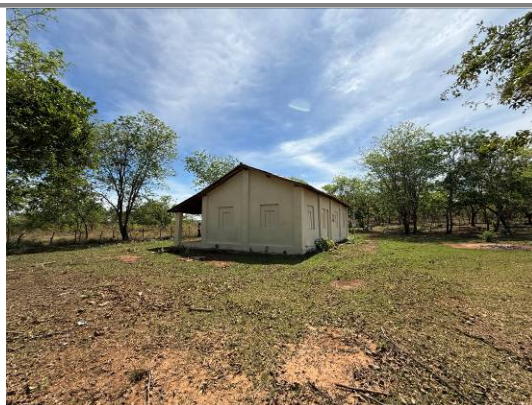
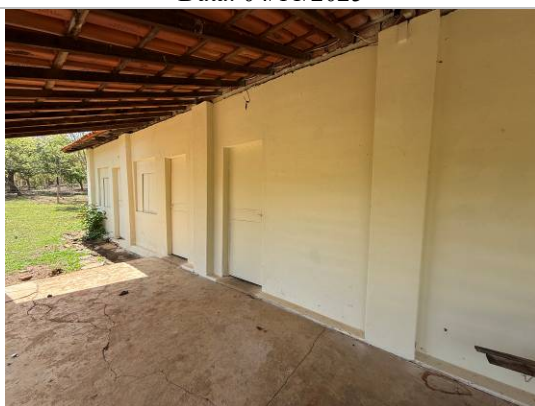
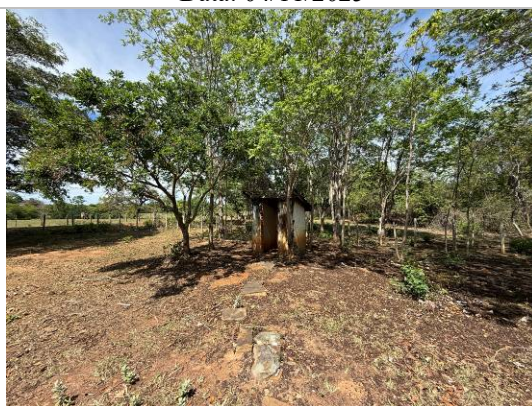
De forma geral, pode-se dizer que a edificação encontra-se em bom estado de conservação, preservando sua integridade estrutural e qualidades estéticas. Os danos observados são decorrentes da ação do tempo e das intempéries e também da ausência de uso contínuo, como trincas e fissuras nos elementos estruturais, nas alvenarias e nos pisos; manchas de umidade, sujidades e perdas na camada pictórica, sinais de ressecamento nos elementos de madeira da cobertura e pontos de oxidação nos elementos metálicos. Destaca-se, ainda, o crescimento de vegetação invasora e a presença de sujidade superficial sobre o piso.

Como fatores de degradação, destaca-se a ação do tempo e das intempéries, somada à ausência de uso contínuo e de manutenções periódicas.

- Manutenção preventiva periódica: Realizar inspeções semestrais na cobertura, calhas e condutores, garantindo o bom escoamento das águas pluviais e prevenindo infiltrações.

- Reparo de rejantes e pisos: Inspecionar o revestimento dos pisos, corrigindo eventuais deslocamentos e rejantes deteriorados.
- Controle de agentes biológicos: Aplicar fungicidas e algicidas adequados em áreas suscetíveis à formação de limo, especialmente em rodapés e entorno de calhas.

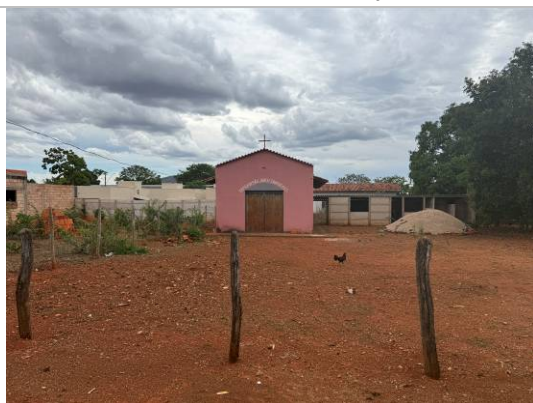
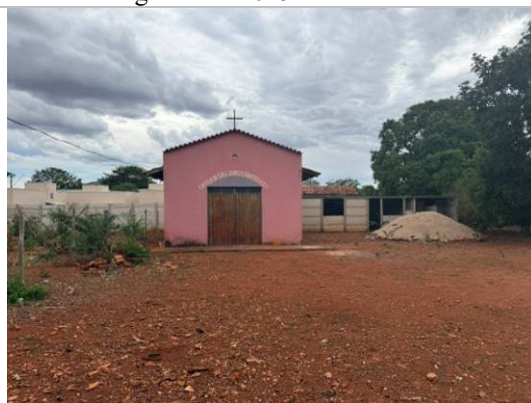
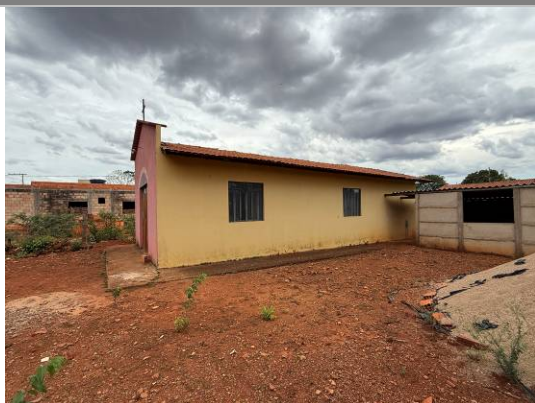
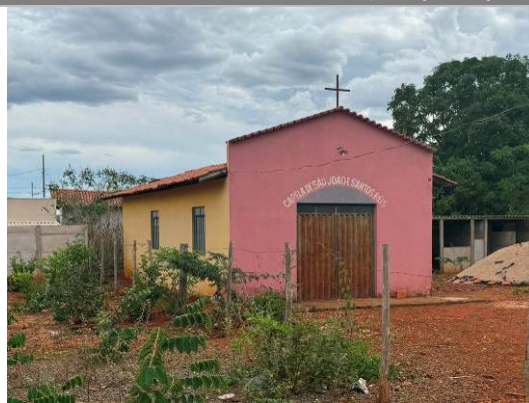
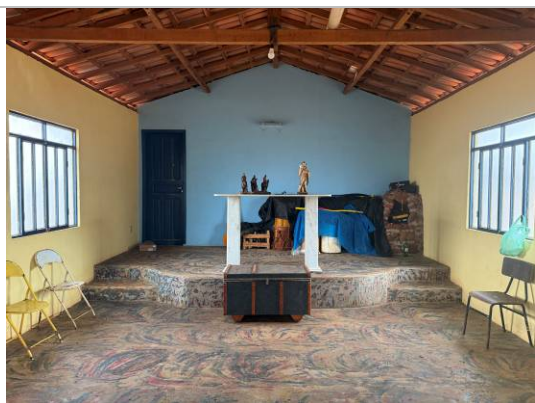
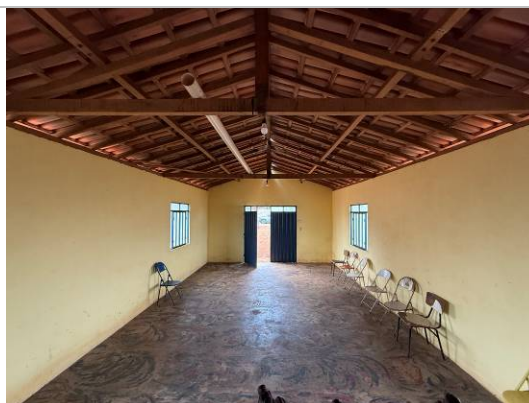
| Inventário de Proteção do Acervo Cultural do Município de Morro da Garça - Minas Gerais - Brasil | | | |
|---|---|---|---|
| De modo geral, a Capela de São João e Santos Reis encontra-se em bom estado de conservação estrutural, apresentando estabilidade geral e condições adequadas de uso. As paredes em alvenaria estão íntegras, sem evidências de fissuras ou trincas, apresentando trechos com manchas de umidade. A cobertura em telha cerâmica encontra-se alinhada, havendo, no entanto, falhas na estanqueidade, que favorecem a infiltração de águas pluviais no interior do imóvel. | | | |
| No interior, o ambiente mostra-se limpo e preservado. O piso em cimento queimado marmorizado colorido apresenta trincas e sujidade superficial. As esquadrias | | | |

Como fatores de degradação, destaca-se a ação do tempo e das intempéries, somada à ausência de uso contínuo e de manutenções periódicas.

- Manutenção preventiva periódica: Realizar inspeções semestrais na cobertura, calhas e condutores, garantindo o bom escoamento das águas pluviais e prevenindo infiltrações.

- Reparo de rejuntas e pisos: Inspeccionar o revestimento dos pisos, corrigindo eventuais deslocamentos e rejuntas deteriorados.
- Controle de agentes biológicos: Aplicar fungicidas e algicidas adequados em áreas suscetíveis à formação de limo, especialmente em rodapés e entorno de calhas.
