**Laudos Técnicos de Estado de Conservação dos  
Bens Materiais Protegidos, na esfera Municipal  
Deliberação Normativa Vigente 01/2021  
e Portaria Iepha 34/2025  
Morro da Garça / MG**

**Exercício 2027  
Quadro III – Salvaguarda e Promoção  
Conjunto Documental A | Volume 1**

| 2. LAUDO TÉCNICO DO ESTADO DE CONSERVAÇÃO DO BEM IMÓVEL CASARÃO À RUA<br>BOAVENTURA PEREIRA LEITE, Nº44 – ATUAL CASA DE CULTURA DO SERTÃO..... | 7 |
| 3. LAUDO DE AVALIAÇÃO DO ESTADO DE CONSERVAÇÃO DO BEM MÓVEL IMAGEM DE<br>NOSSA SENHORA IMACULADA CONCEIÇÃO..... | 32 |

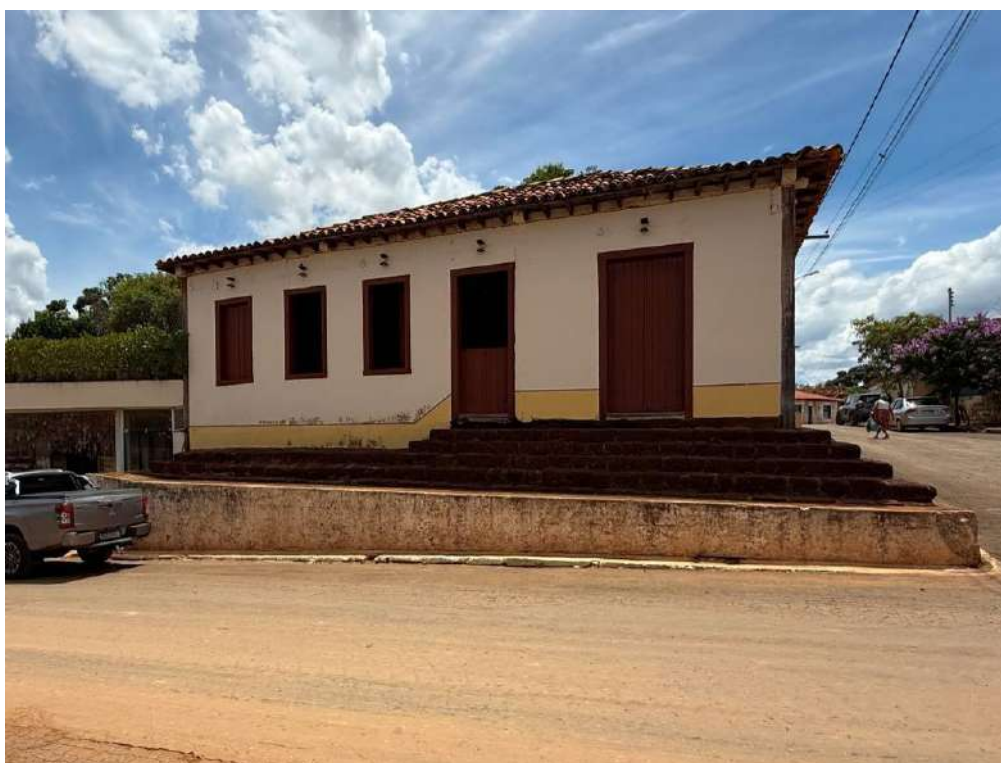
**Foto 02** (04/11/2025)

Fachada frontal da edificação, através da qual se observam elementos estruturais em madeira.  
Autoria: Racchel Santiago

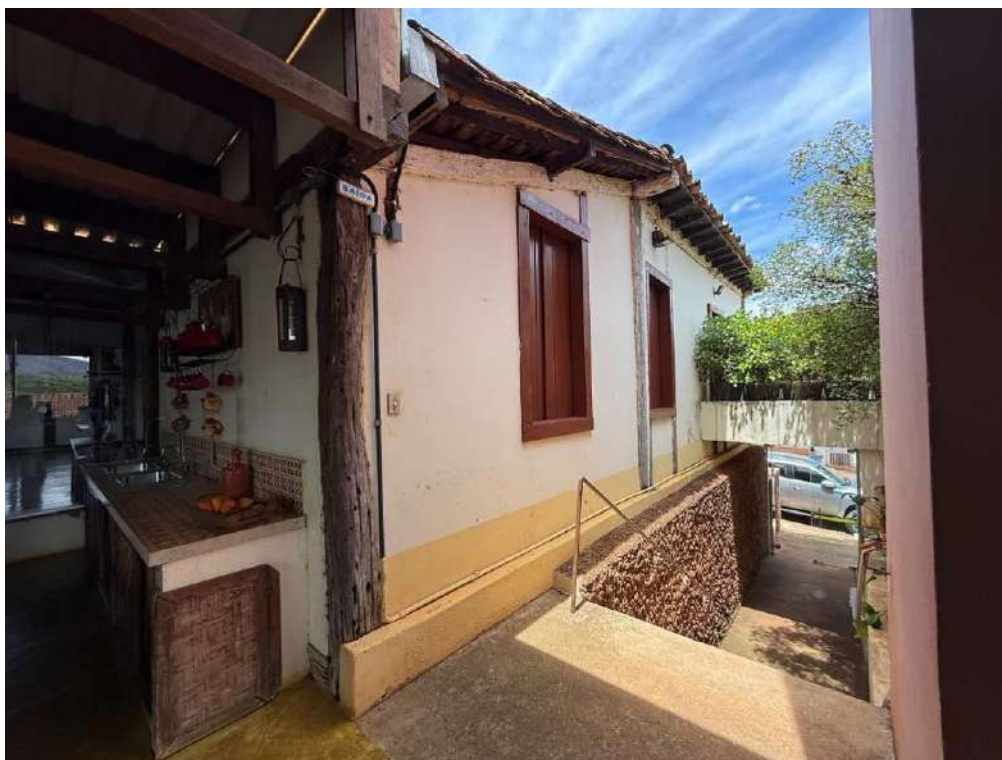
A edificação que abriga a Casa da Cultura do Sertão é composta pelo volume principal, que possui estrutura autônoma de madeira, com embasamento em pedra, e pelos anexos, que apresentam estrutura em concreto armado. De modo geral, os elementos estruturais apresentam bom estado de conservação, embora as peças em madeira demonstrem maior degradação, tendo sido identificados sinais de ressecamento, fissuras, manchas de umidade e áreas de perda no madeiramento, inclusive no baldrame parcialmente exposto pelo desprendimento do revestimento. O embasamento de pedra tipo canga permanece preservado, exibindo apenas sujidade acumulada. Nos anexos em concreto, não foram identificados danos estruturais relevantes.

**Foto 03** (04/11/2025)  
Trecho da estrutura em madeira apresentando danos superficiais.  
Autoria: Racchel Santiago

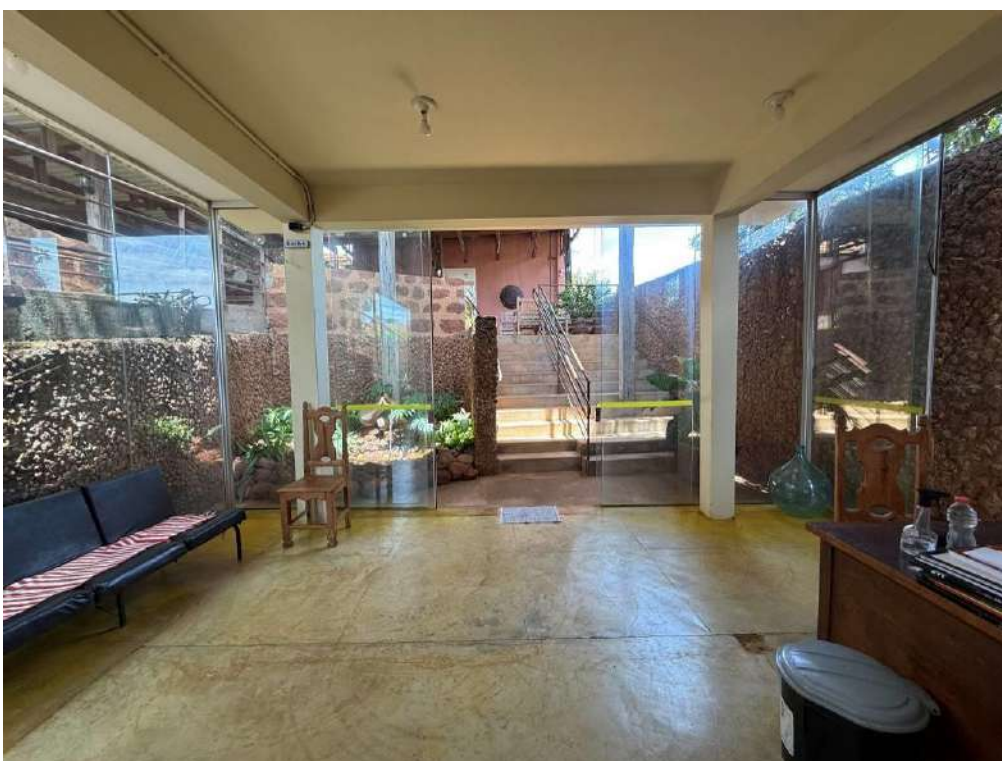
**Foto 04** (04/11/2025)  
Estrutura em concreto armado do anexo, sem danos.  
Autoria: Racchel Santiago

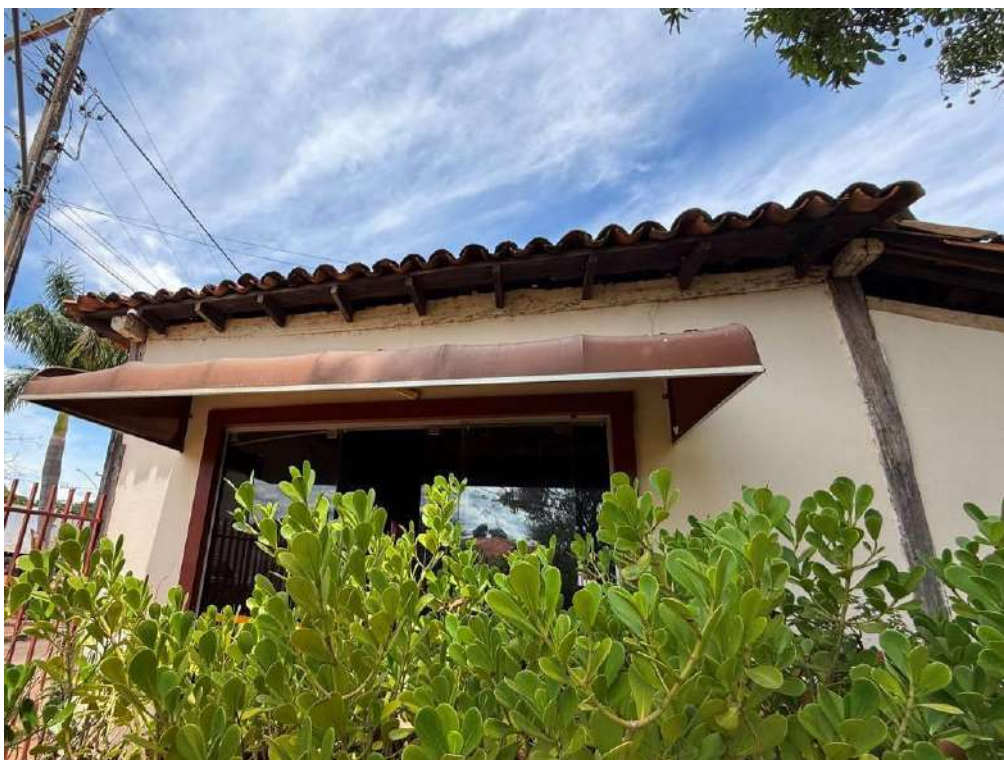
**Foto 05** (04/11/2025)

| COBERTURA | | | |
|---|---|---|---|
| <p>A cobertura do volume principal da edificação apresenta telhas cerâmicas do tipo colonial, sobre estrutura de madeira exposta, enquanto o volume contíguo possui telhas metálicas, também apoiadas em engradamento de madeira. No anexo, a cobertura se dá através de laje impermeabilizada. A cobertura da edificação principal é a mais degradada, exibindo, em seu madeiramento, sinais de ressecamento, fissuras, perdas por ataque de xilófagos e acúmulo de sujeidade. Os danos por xilófagos são extensos e exigem tratamento, recomposição ou substituição de peças. O beiral em madeira também apresenta manchas de umidade e perda material. As telhas cerâmicas exibem manchas de umidade, trincas e perdas pontuais, especialmente nas extremidades. A estrutura da cobertura metálica mantém-se íntegra, com apenas sujeidade. As lajes impermeabilizadas, dos anexos apresentam bom desempenho, embora persistam manchas de umidade que sugerem infiltração. A platibanda apresenta manchas de escoamento e há tubulações aparentes da drenagem e do sistema de ar-condicionado. Calhas, rufos e condutores não demonstram danos.</p> | | | |

Trecho do beiral da edificação principal, apresentando danos no madeiramento.  
Autoria: Racchel Santiago

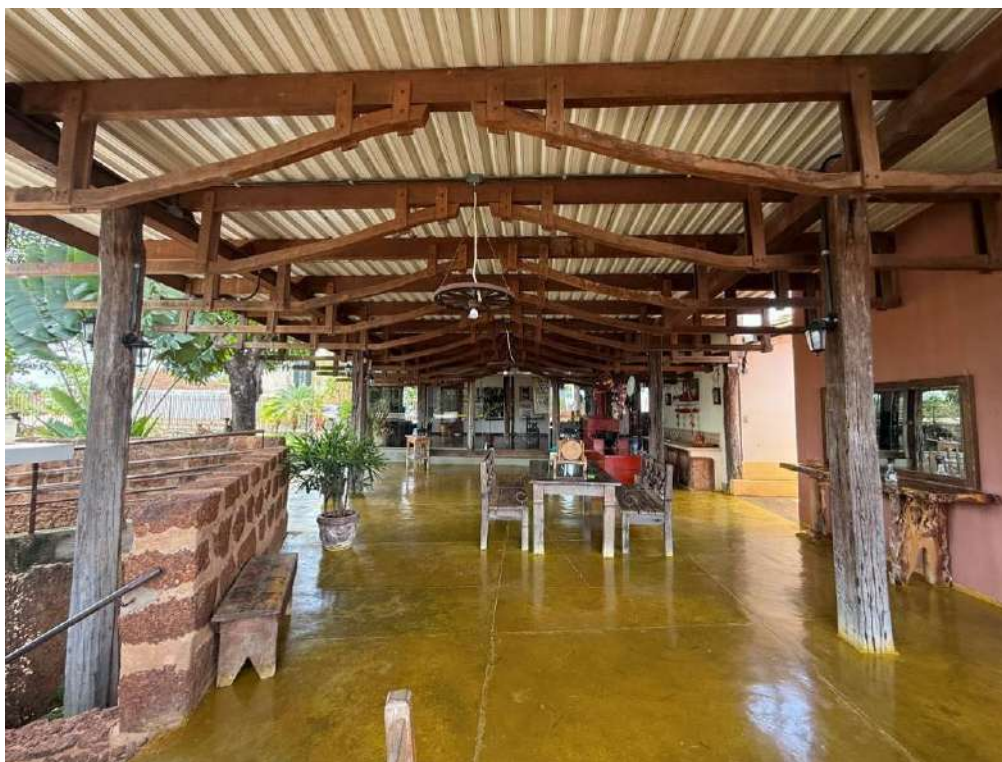
**Foto 07** (04/11/2025)

Face interna da cobertura metálica e de seu engradamento, sem danos relevantes.

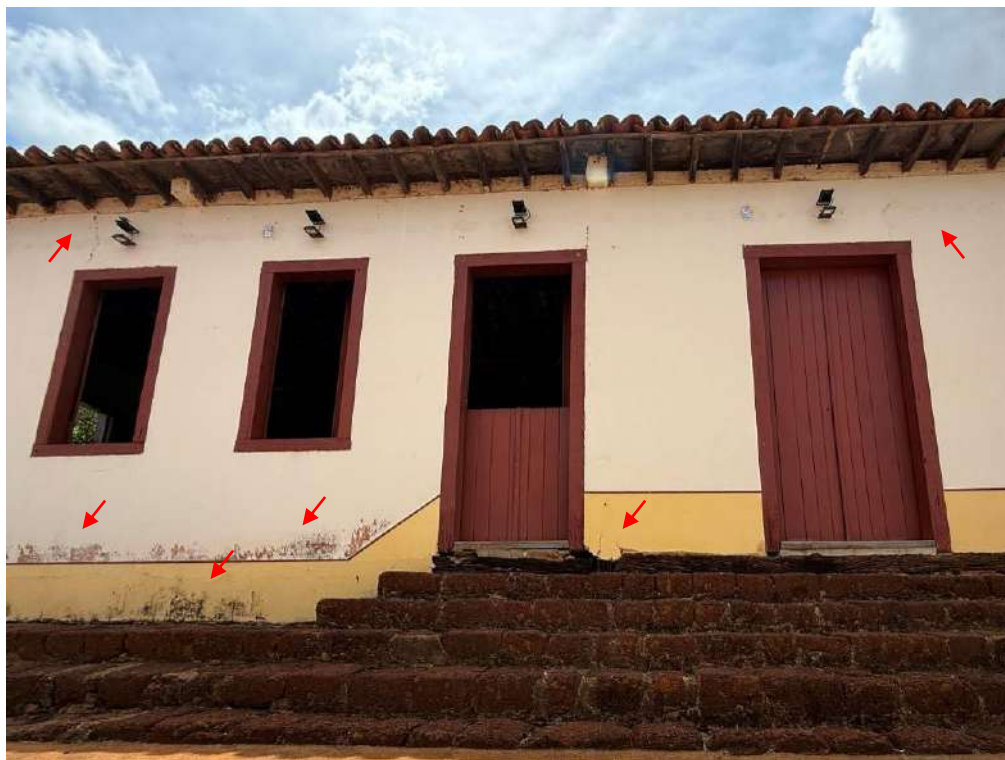
**Foto 09** (04/11/2025)

| ALVENARIAS | | | |
|---|---|---|---|
| Todos os volumes que compõem a edificação são constituídos por alvenaria de tijolos cerâmicos, além de trecho de muro em pedra. As alvenarias apresentam-se bom estado, exibindo, nas alvenarias de tijolo, manchas de umidade e fissuras em pontos específicos. Também foram identificadas rachaduras pontuais, sujeidade e crescimento de vegetação invasora em alguns trechos da alvenaria de pedra. | | | |

Alvenarias da fachada frontal apresentando danos pontuais.

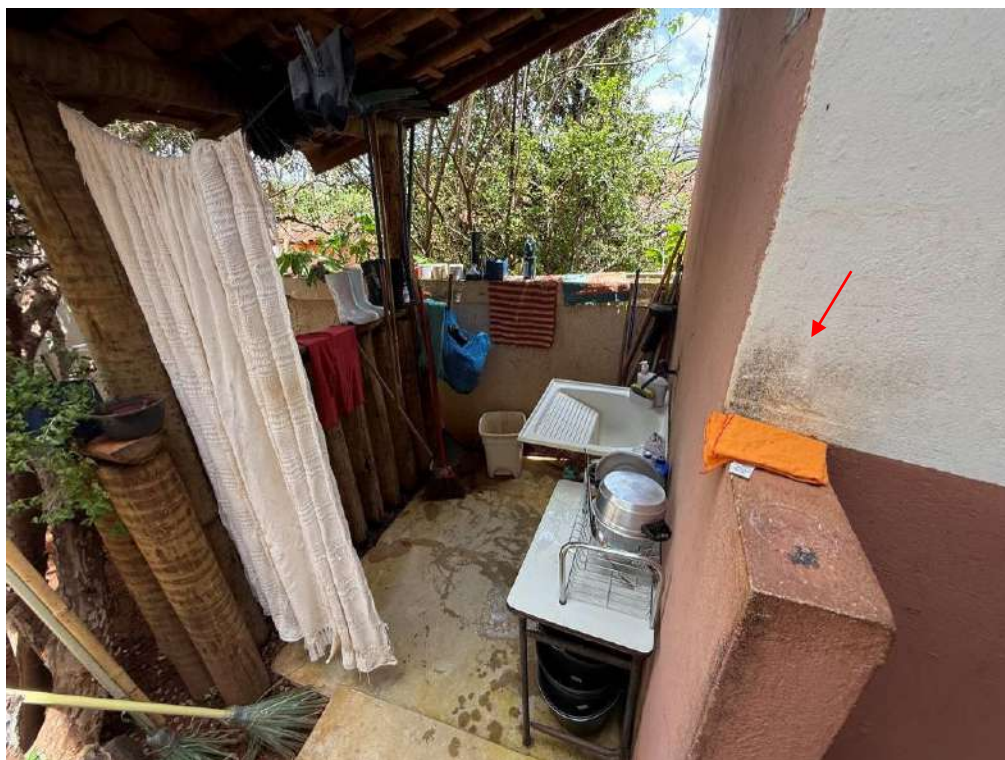
| REVESTIMENTOS | | | |
|---|---|---|---|
| De forma geral os revestimentos do bem tombado encontram-se em bom estado de conservação, embora tenham sido identificadas áreas com desprendimentos e manchas de umidade que afetam tanto a camada de reboco, como a de pintura. Além disso, foram observadas sujidades aderidas e marcas por fixação de materiais na camada pictórica. | | | |

**Foto 11** (04/11/2025)  
Trecho da camada pictórica apresentando sujidades aderidas.  
Autoria: Racchel Santiago

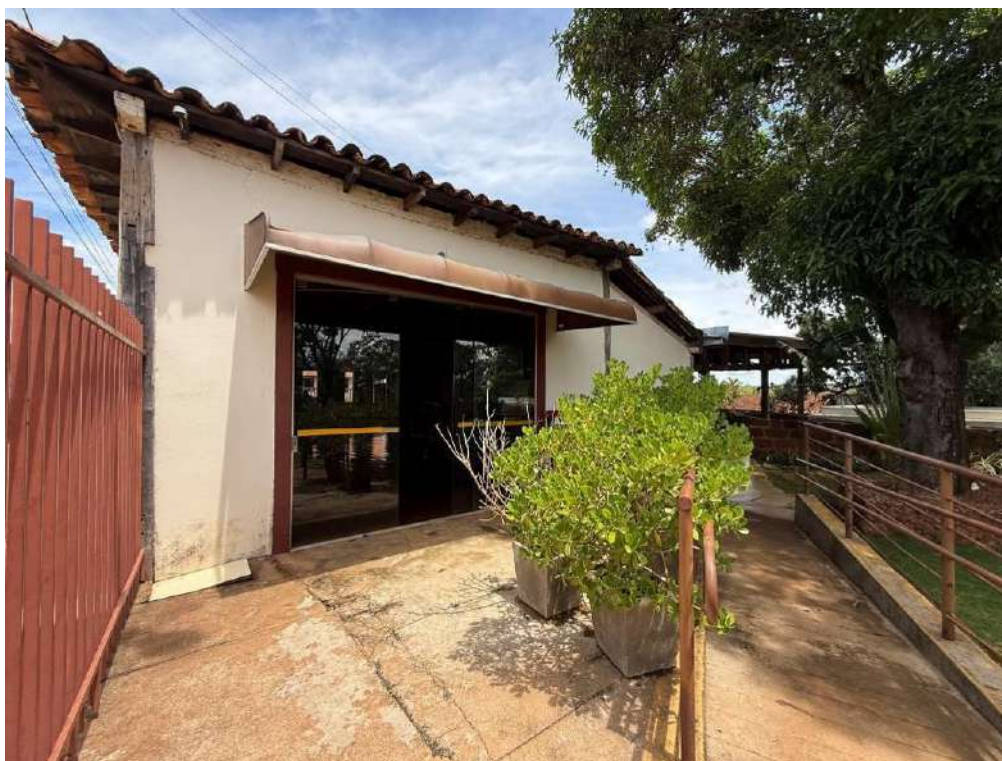
**Foto 18** (04/11/2025)  
Piso cimentado, localizado no quintal, apresentando danos superficiais.  
Autoria: Racchel Santiago

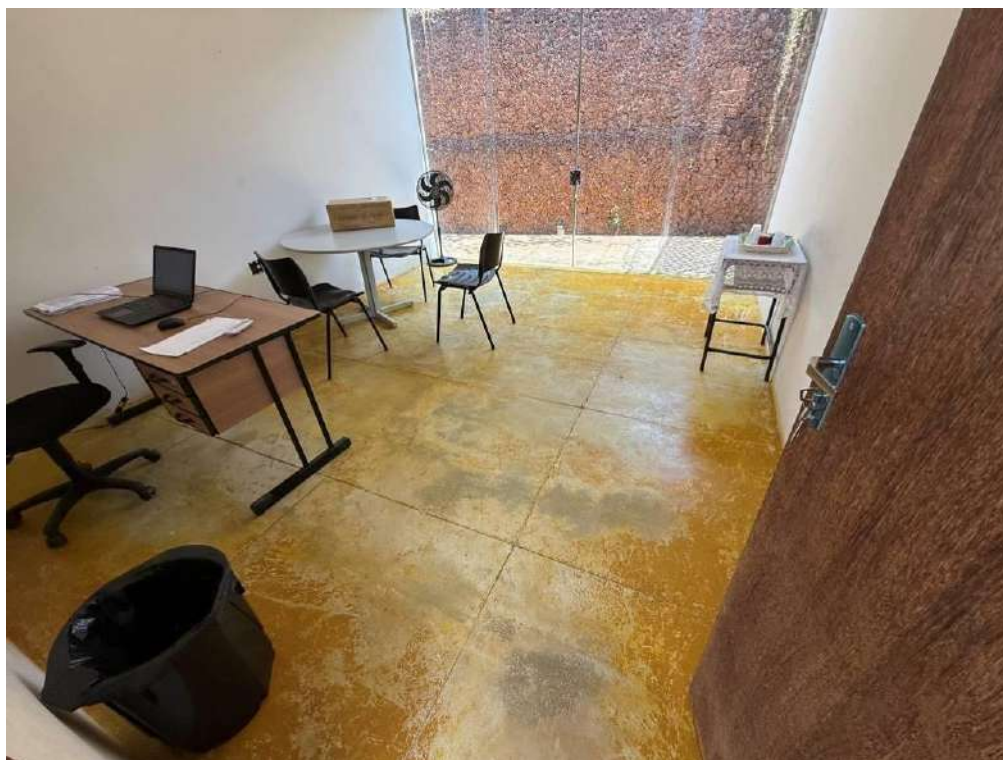
| PISOS | | | |
|---|---|---|---|
| Os pisos variam conforme o ambiente, havendo trechos revestidos por tabuado de madeira no salão, cimento queimado em áreas externas cobertas e banheiros, cimento cru em acessos externos e pedra de canga na escada principal. Em geral, encontram-se em bom estado, embora exibam danos pontuais. O tabuado de madeira apresenta desgaste por abrasão e perda de verniz; os pisos de cimento queimado possuem fissuras, manchas e esmaecimento; os pisos de cimento cru evidenciam rachaduras, umidade, sujeidade e vegetação; nas pedras de canga notam-se perdas, sujeidade e complementações em cimento e o deck externo apresenta ressecamento, perdas e manchas devido às intempéries | | | |

**Foto 19** (04/11/2025)  
Piso em cimento queimado apresentando danos generalizados.  
Autoria: Racchel Santiago

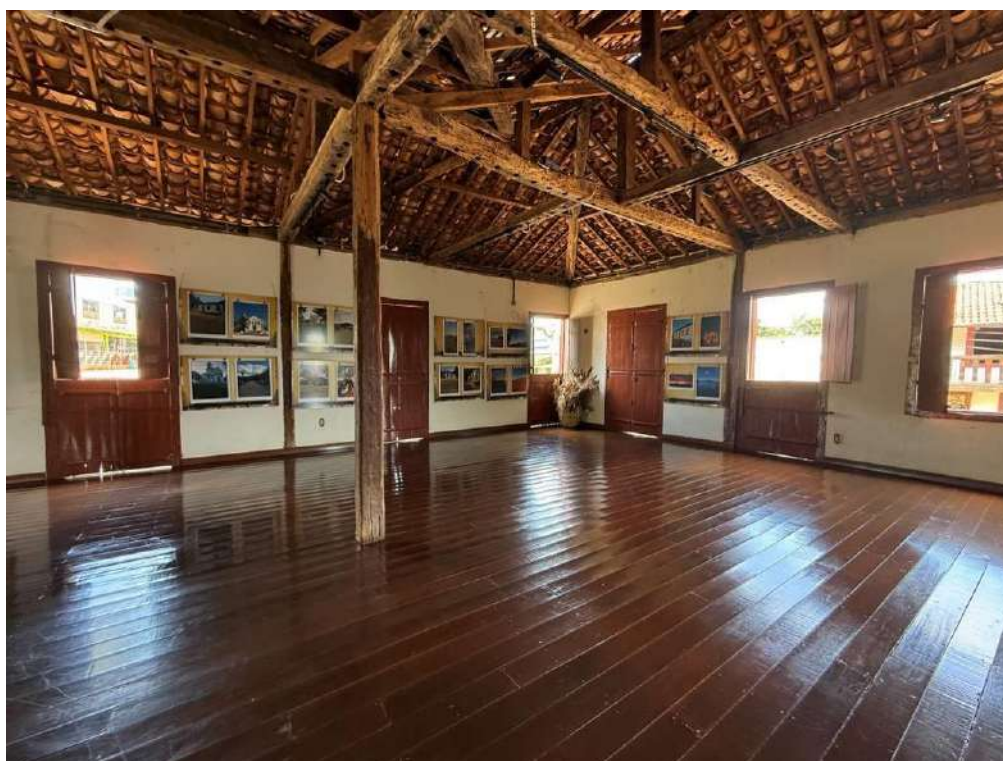
**Foto 20** (04/11/2025)  
Vista geral do piso em tabuado de madeira, apresentando bom estado de conservação.  
Autoria: Racchel Santiago

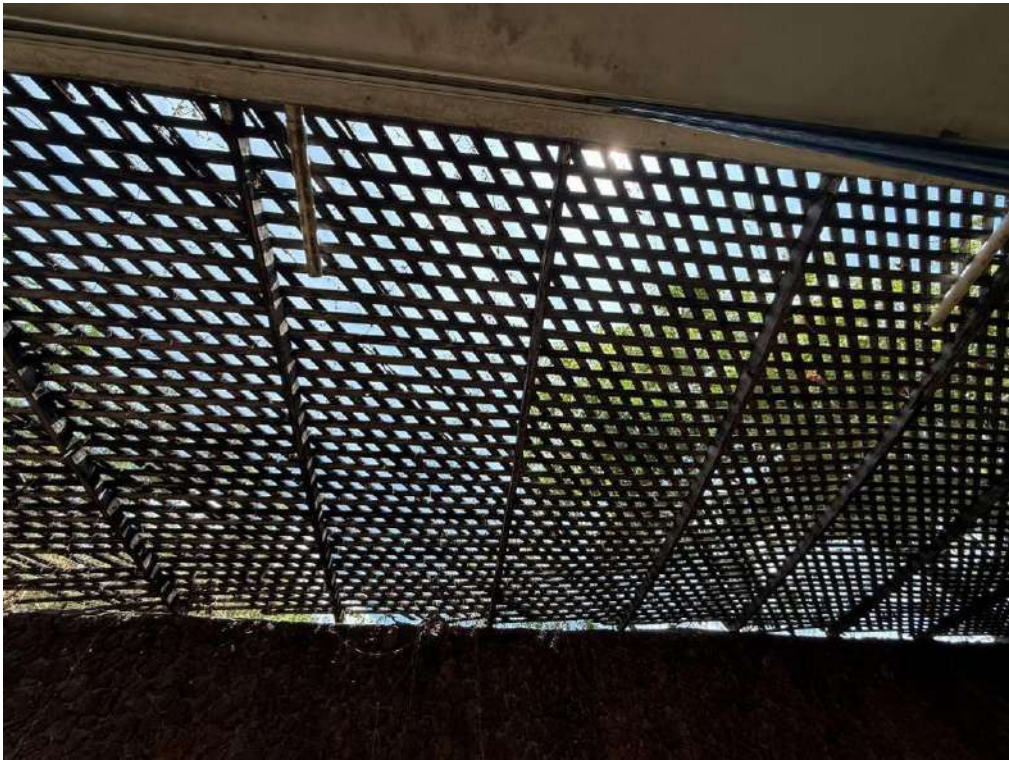
| ELEMENTOS INTEGRADOS EXTERNOS | | | |
|---|---|---|---|
| Os elementos integrados externos incluem a escada de pedras de canga; a rampa; as escadas localizadas entre volumes, em cimento com guarda-corpo metálico; e o pergolado de madeira. A rampa apresenta fissuras, diferenças cromáticas por recomposições realizadas e sujidades aderidas; nas escadas em piso cimentado há trincas, fissuras e sujidades aderidas. As estruturas metálicas exibem desgaste da camada pictórica e o muro de pedras possui complementações sem acabamento adequado para fixação dos elementos metálicos. O pergolado exhibe sinais de ressecamento e perdas de ripas, e na escada em canga notam-se perdas, sujidades aderidas e recomposições realizadas com argamassa. | | | |

**Foto 25** (04/11/2025)  
Vista do pergolado apresentando danos pontuais.  
Autoria: Racchel Santiago

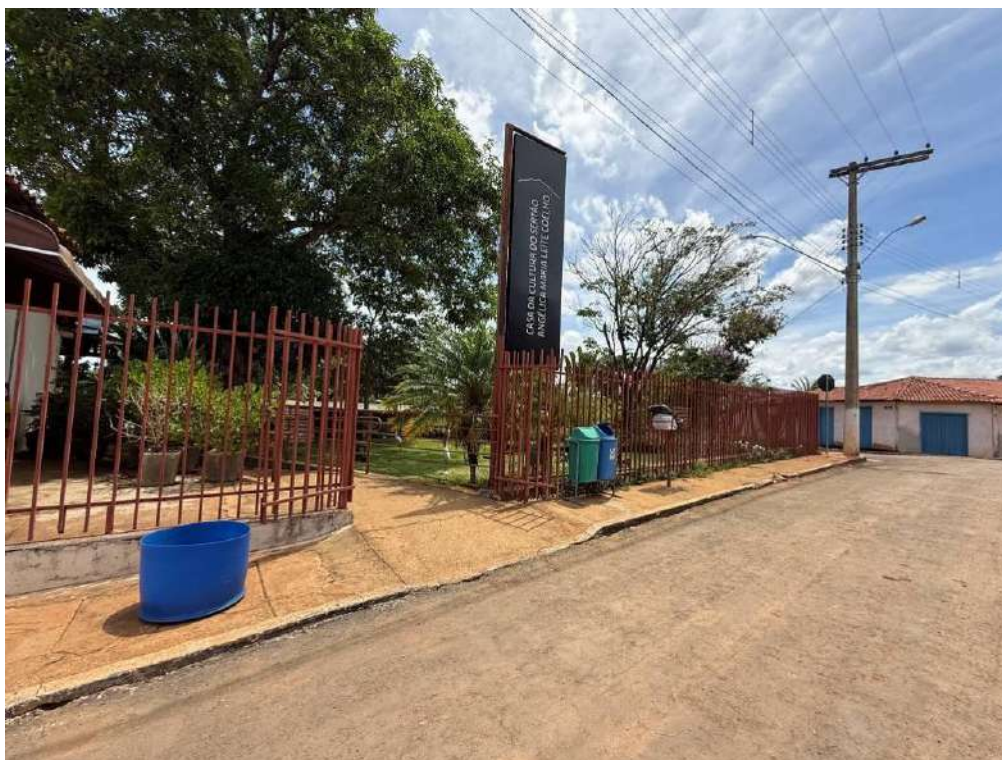
**Foto 26** (04/11/2025)  
Passeio e gradil apresentando bom estado de conservação.  
Autoria: Racchel Santiago

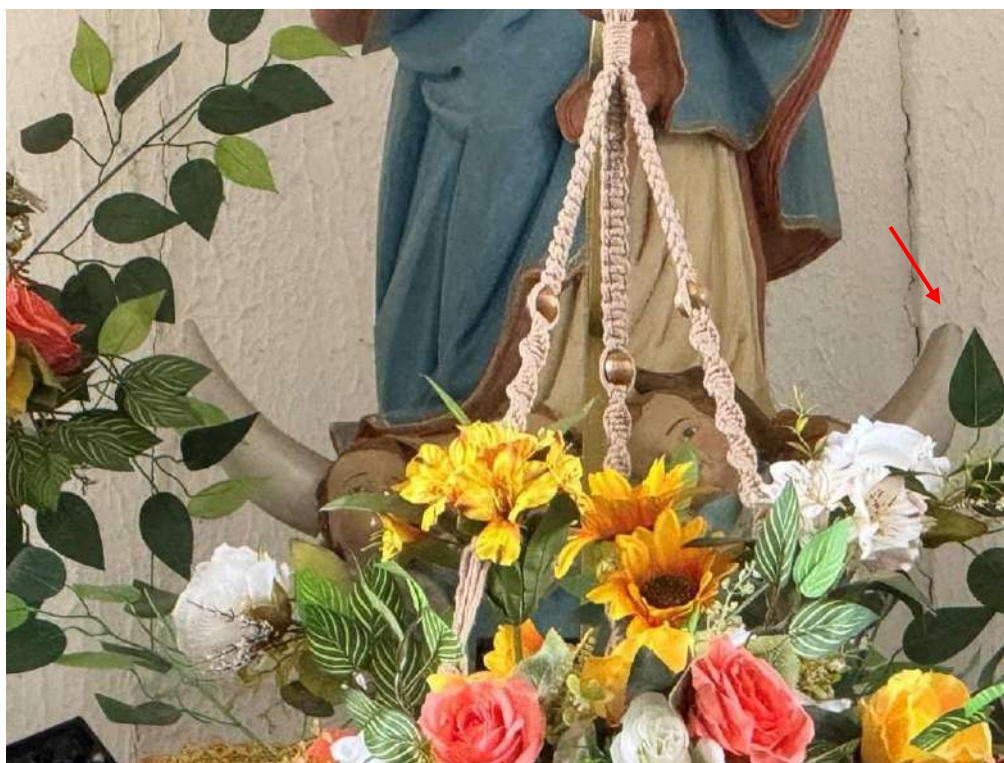
O suporte em madeira apresenta bom estado de conservação, embora sejam registradas fissuras, rachaduras, áreas de perda e intensa sujidade nas reentrâncias. Na peanha existe uma trinca que vem evoluindo ao longo dos anos e exige avaliação profissional. Também existem fissuras nos panejamentos dos dois braços. Foi constatada perda no corno da lua, além se sujidades superficiais. A coroa metálica, fixada ao suporte, encontra-se íntegra, ainda que com hastes deformadas e sujidade aderida.

**Foto 06** (04/11/2025)  
Detalhe da lua, localizada aos pés da imagem, apresentando perda de fragmentos.  
Autoria: Racchel Santiago

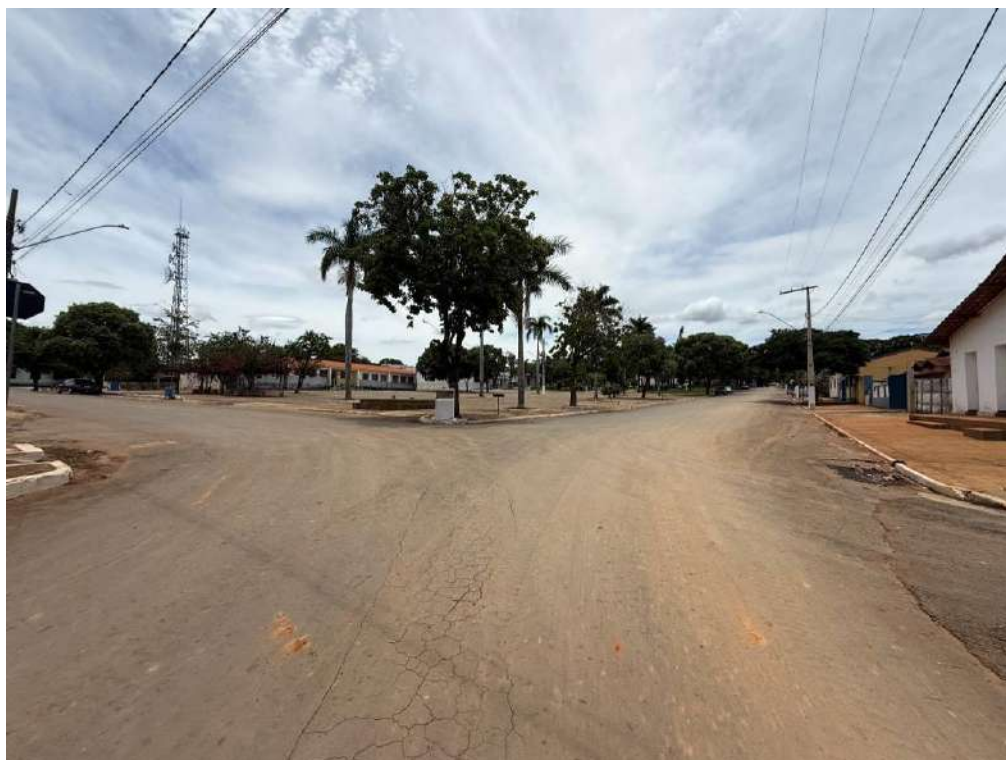
**Foto 02** (04/11/2025)

| 1. VIAS | | | |
|---|---|---|---|
| <p align="center"><b>Danos verificados</b></p> <p>Em relação às vias, a pavimentação asfáltica apresenta trincas, fissuras, pequenas perdas, desníveis, reparos localizados e acúmulo de sujeira superficial, que não comprometem a trafegabilidade na região.</p> | | | |

Danos superficiais em trecho da pavimentação da Rua Boaventura Leite e da Rua Antônio Camilo.  
Autoria: Racchel Santiago

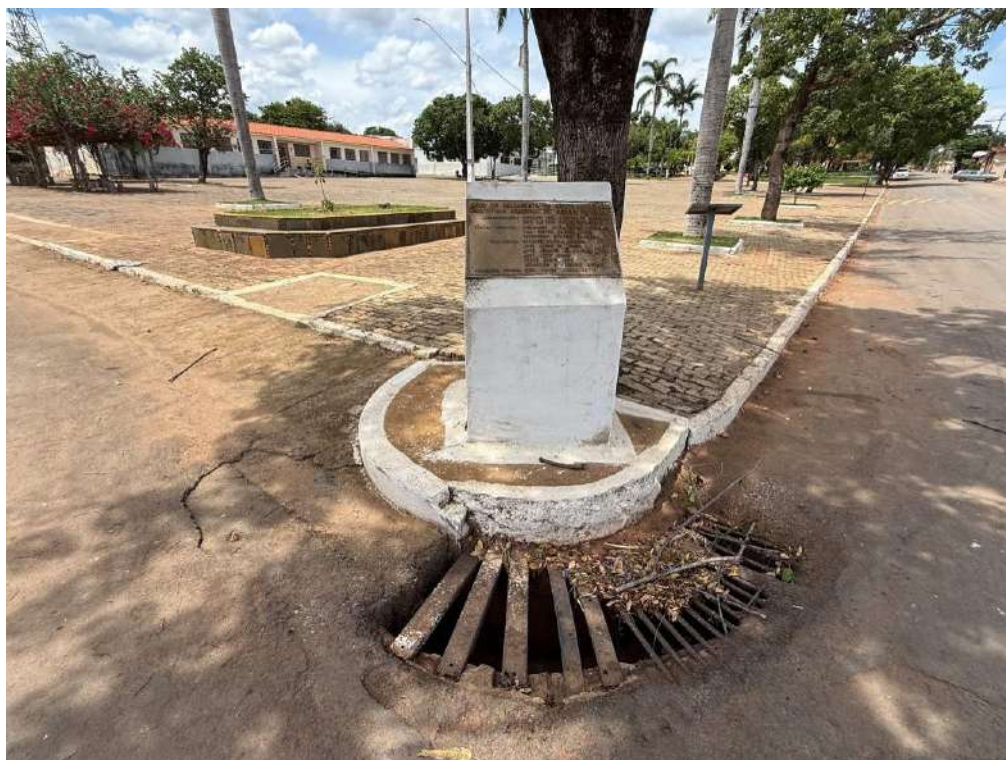
| | Estado de conservação | | | |
|---|---|---|---|---|
| Verificou-se distribuição irregular das grelhas das bocas de lobo, resultando em aberturas excessivas que permitem acúmulo de resíduos e representam risco a pedestres e animais. Além disso, observa-se acúmulo de sujidades nas sarjetas, fato que pode indicar insuficiência no sistema de drenagem, em momentos com maior volume de águas. | | | | |

**Foto 06** (04/11/2025)  
Detalhe da grelha apresentando danos superficiais e acúmulo de sujidades.  
Autoria: Racchel Santiago

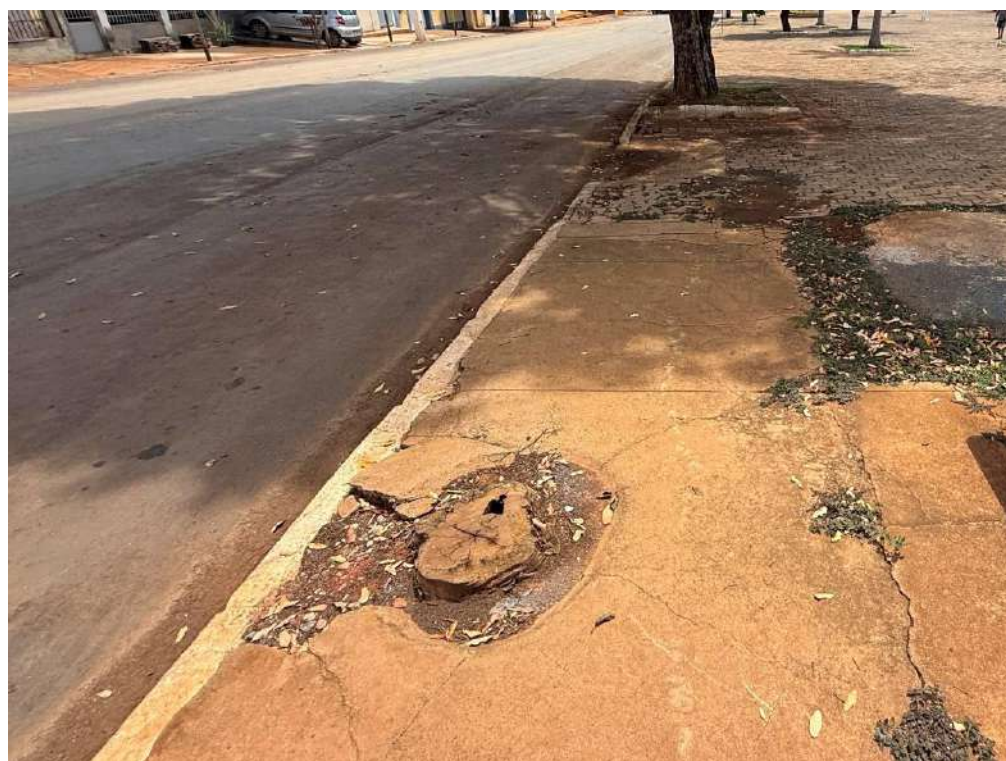
**Foto 07** (04/11/2025)  
Trecho onde se observa acúmulo de sujidades na sarjeta.  
Autoria: Racchel Santiago

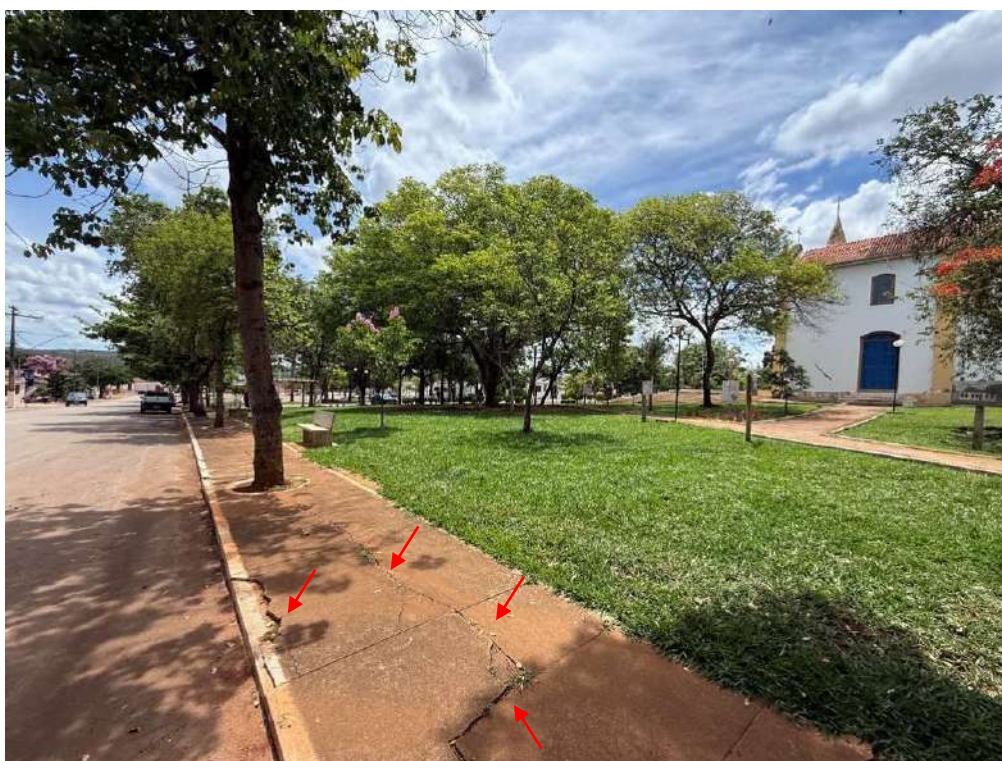
Existem rampas para acesso aos passeios, mas faltam outros elementos de acessibilidade, tanto no entorno, quanto no interior da praça. Os desníveis, perdas e tocos não removidos comprometem a circulação. Assim, recomenda-se adequação dos passeios as normas de acessibilidade vigentes. Além disso, os danos, sobretudo as rachaduras e perdas comprometem a apresentação estética do bem.

**Foto 11** (04/11/2025)  
Trecho do passeio apresentando danos superficiais.  
Autoria: Racchel Santiago

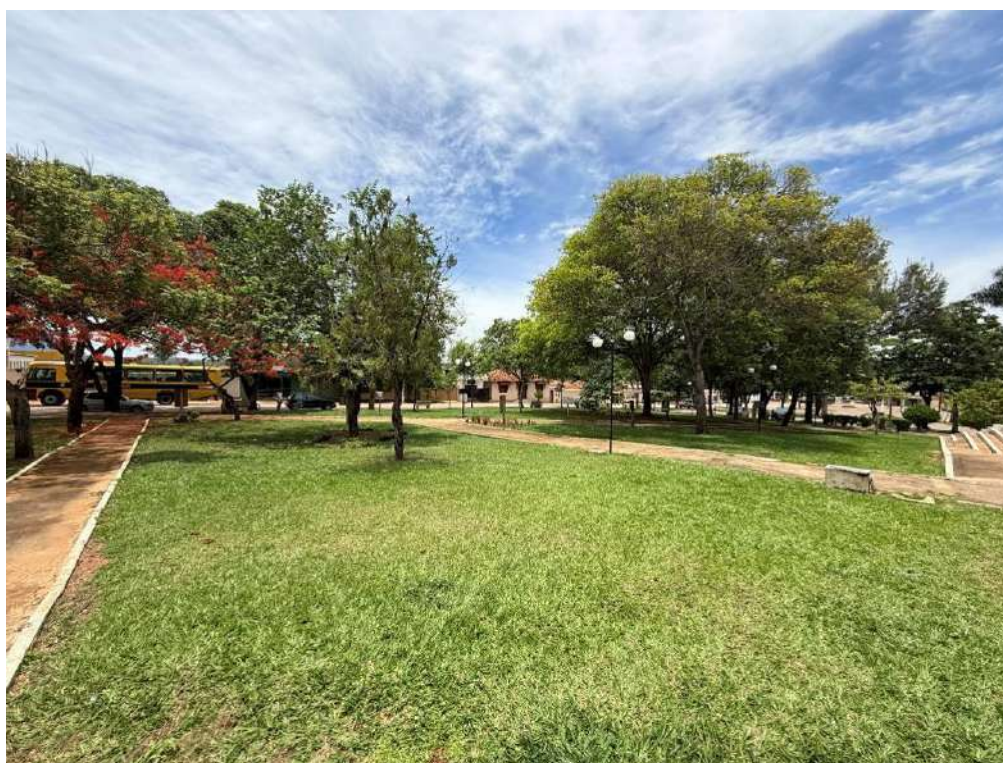
**Foto 23** (04/11/2025)  
Cobertura gramínea, sem danos.  
Autoria: Racchel Santiago

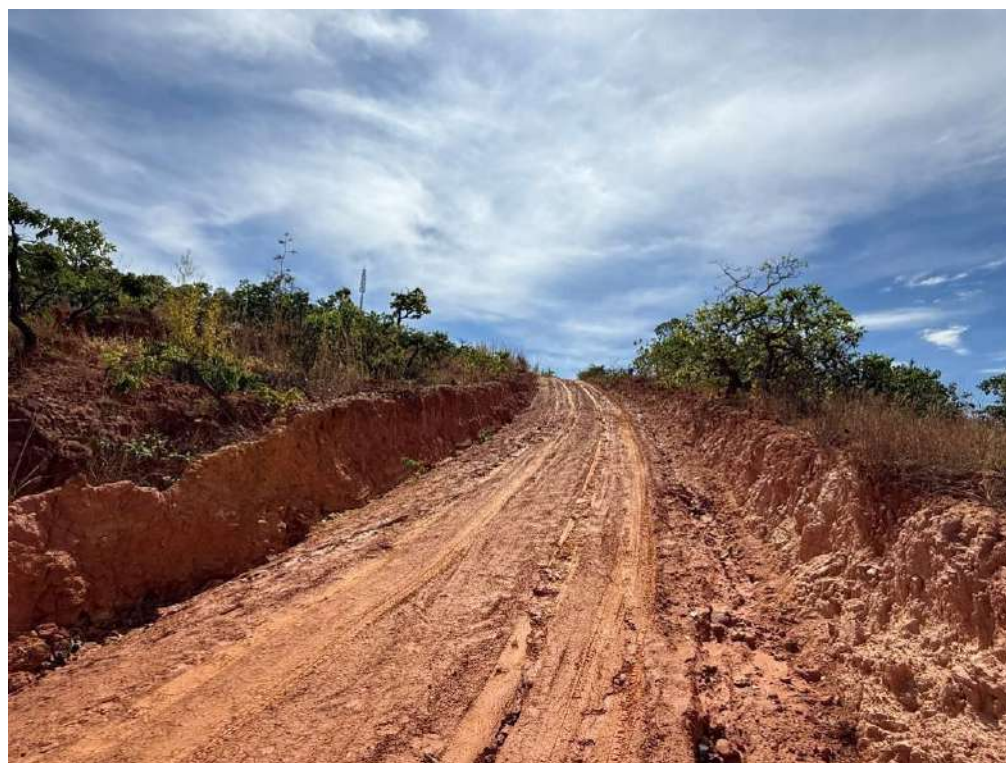
| PLANO DE MANEJO | | |
|---|---|---|
| <p><b>Danos verificados:</b></p> <p>Ao longo da estrada rural de acesso ao Conjunto Paisagístico Natural Morrão observam-se processos erosivos ativos. Intervenções anteriores, como o uso de pneus para contenção, mostraram-se ineficazes e contribuem para a sujeira do local, permanecendo como resíduos inadequadamente dispostos. Recomenda-se o tratamento definitivo dos pontos erodidos. Na área tombada não há parcelamentos, ocupações irregulares ou urbanização, por tratar-se de zona rural sem moradias, não havendo danos relacionados a esses aspectos.</p> | | |

**Foto 03** (04/11/2025)  
Estrada em terra batida apresentando irregularidades.  
Autoria: Racchel Santiago

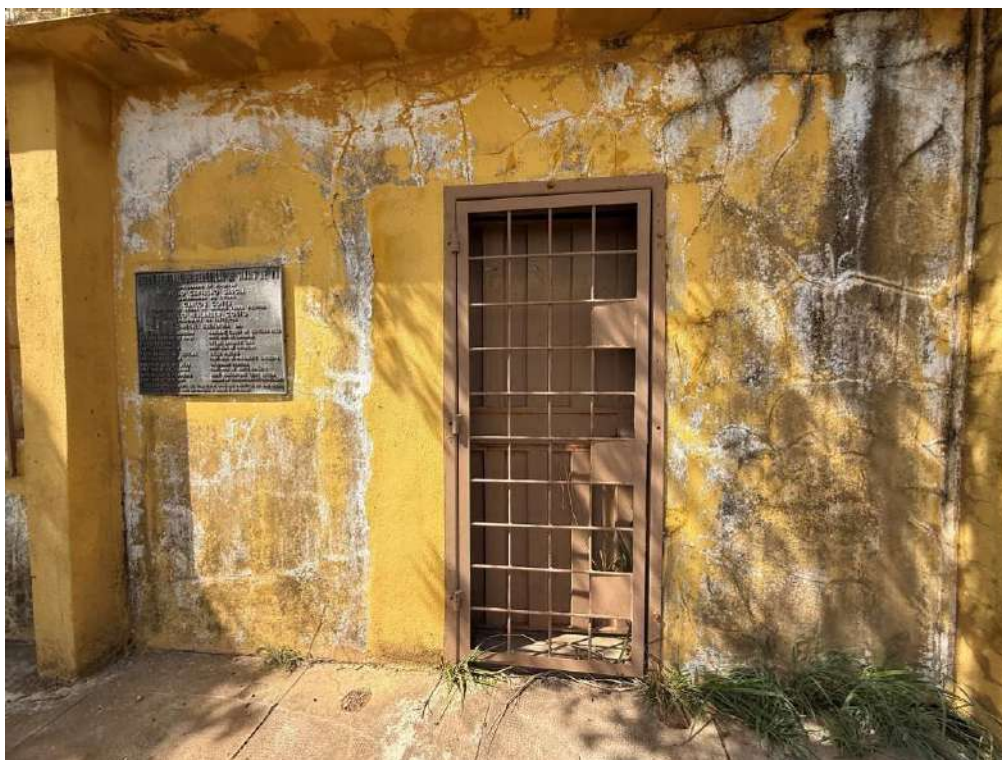
| BENS ASSOCIADOS | | | |
|---|---|---|---|
| <p><b>Danos verificados</b></p> <p>A edificação técnica apresenta conservação regular, sendo observadas fissuras nas alvenarias, manchas de umidade, desgaste de pintura, além de corrosão dos elementos metálicos das esquadrias e guarda-corpos da escada. O cruzeiro exhibe rachaduras, ressecamento e ataques xilófagos, além de proteções improvisadas nas luminárias. O grande número de antenas, incluindo equipamentos desativados, compromete a ambiência e a fruição visual, além de gerar acúmulo de resíduos de antigas instalações.</p> | | | |

**Foto 12** (04/11/2025)  
Trecho da fachada frontal da edificação apresentando danos superficiais.  
Autoria: Racchel Santiago

Na estrada de acesso ao bem, sugere-se a instalação de sinalização indicativa, orientando visitantes. No cume, recomenda-se a implantação de sinalização de riscos (descargas atmosféricas e quedas), delimitação de estacionamento e reforma da edificação existente, que apresenta danos.

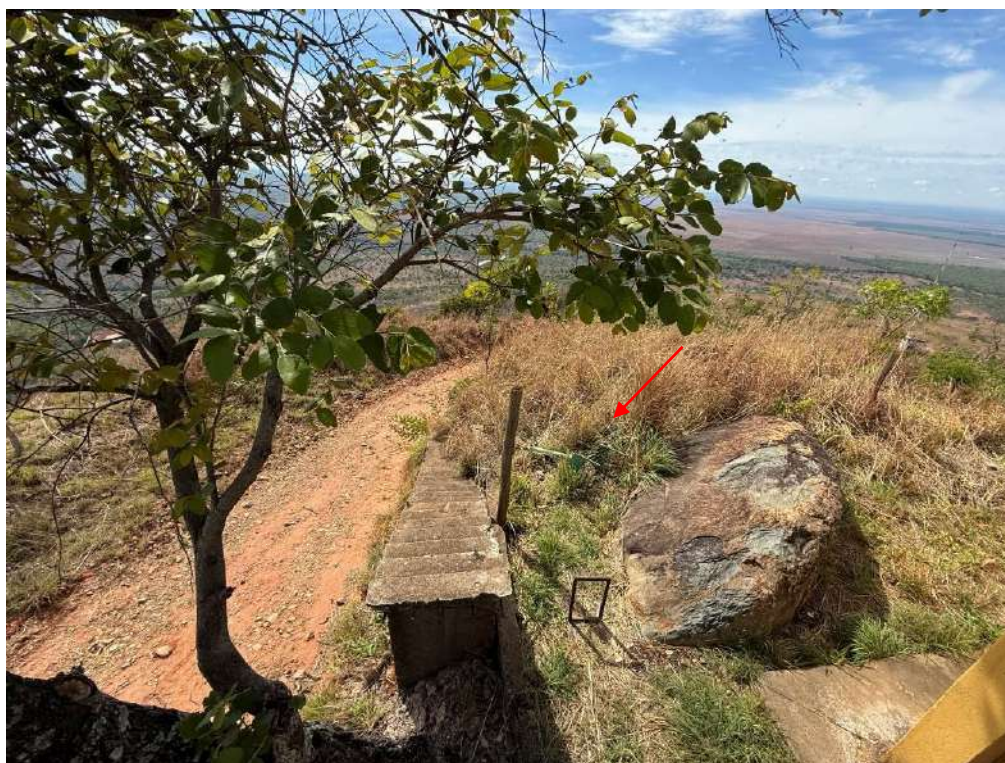
**Foto 26** (04/11/2025)  
Vista de lixeira metálica quebrada, localizada próxima ao cume do Morrão.  
Autoria: Racchel Santiago
