**Laudos Técnicos de Estado de Conservação dos  
Bens Materiais Protegidos, na esfera Municipal  
Deliberação Normativa Vigente 01/2021  
e Portaria Iepha 34/2025  
Morro da Garça / MG**

**Exercício 2027  
Quadro III – Salvaguarda e Promoção  
Conjunto Documental A | Volume 1**

| 2. LAUDO TÉCNICO DO ESTADO DE CONSERVAÇÃO DO BEM IMÓVEL CASARÃO À RUA<br>BOAVENTURA PEREIRA LEITE, Nº44 – ATUAL CASA DE CULTURA DO SERTÃO..... | 7 |
| 3. LAUDO DE AVALIAÇÃO DO ESTADO DE CONSERVAÇÃO DO BEM MÓVEL IMAGEM DE<br>NOSSA SENHORA IMACULADA CONCEIÇÃO..... | 32 |

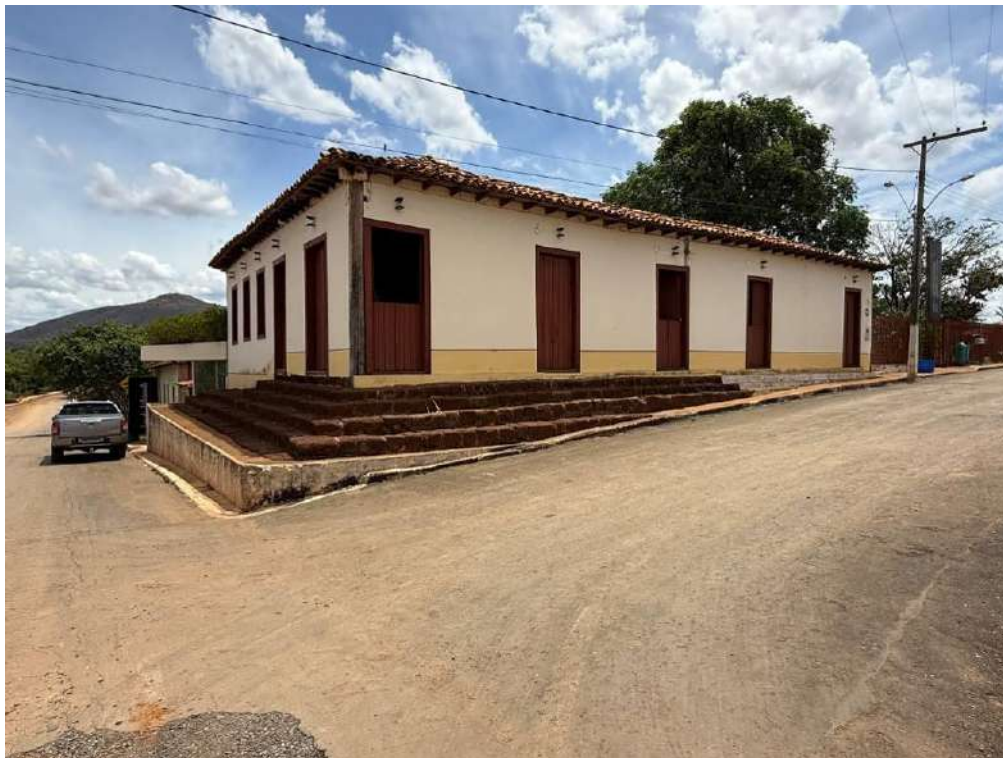
**Foto 01** (04/11/2025)  
Vista em perspectiva da Atual Casa de Cultura do Sertão.  
Autoria: Racchel Santiago

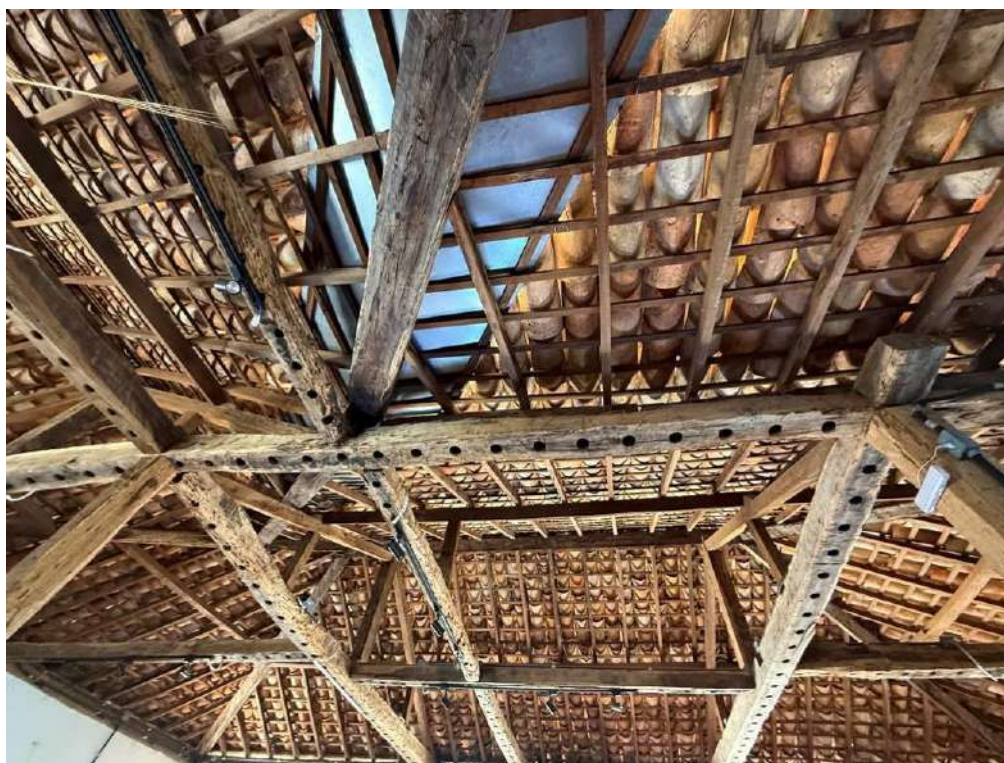
**Foto 06** (04/11/2025)

| COBERTURA | | | |
|---|---|---|---|
| <p>A cobertura do volume principal da edificação apresenta telhas cerâmicas do tipo colonial, sobre estrutura de madeira exposta, enquanto o volume contíguo possui telhas metálicas, também apoiadas em engradamento de madeira. No anexo, a cobertura se dá através de laje impermeabilizada. A cobertura da edificação principal é a mais degradada, exibindo, em seu madeiramento, sinais de ressecamento, fissuras, perdas por ataque de xilófagos e acúmulo de sujeidade. Os danos por xilófagos são extensos e exigem tratamento, recomposição ou substituição de peças. O beiral em madeira também apresenta manchas de umidade e perda material. As telhas cerâmicas exibem manchas de umidade, trincas e perdas pontuais, especialmente nas extremidades. A estrutura da cobertura metálica mantém-se íntegra, com apenas sujeidade. As lajes impermeabilizadas, dos anexos apresentam bom desempenho, embora persistam manchas de umidade que sugerem infiltração. A platibanda apresenta manchas de escoamento e há tubulações aparentes da drenagem e do sistema de ar-condicionado. Calhas, rufos e condutores não demonstram danos.</p> | | | |

Vista geral da face interna da cobertura do volume principal da edificação.  
Autoria: Racchel Santiago

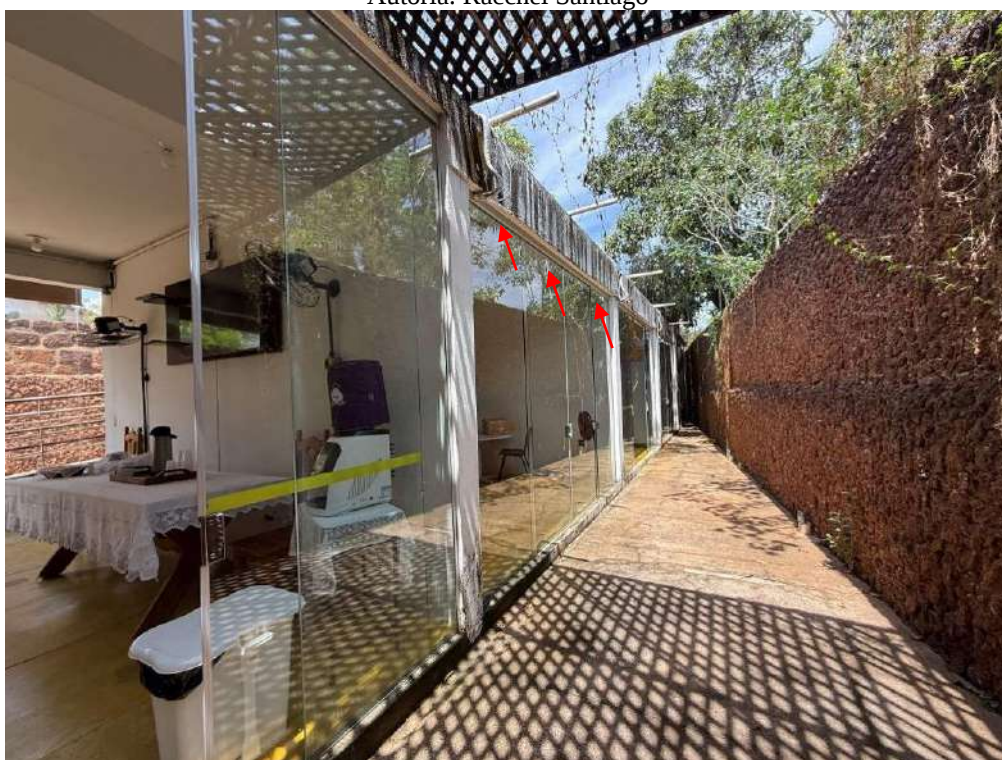
**Foto 08** (04/11/2025)

Trecho onde se observa grande incidência de manchas de umidade na platibanda da edificação anexa.

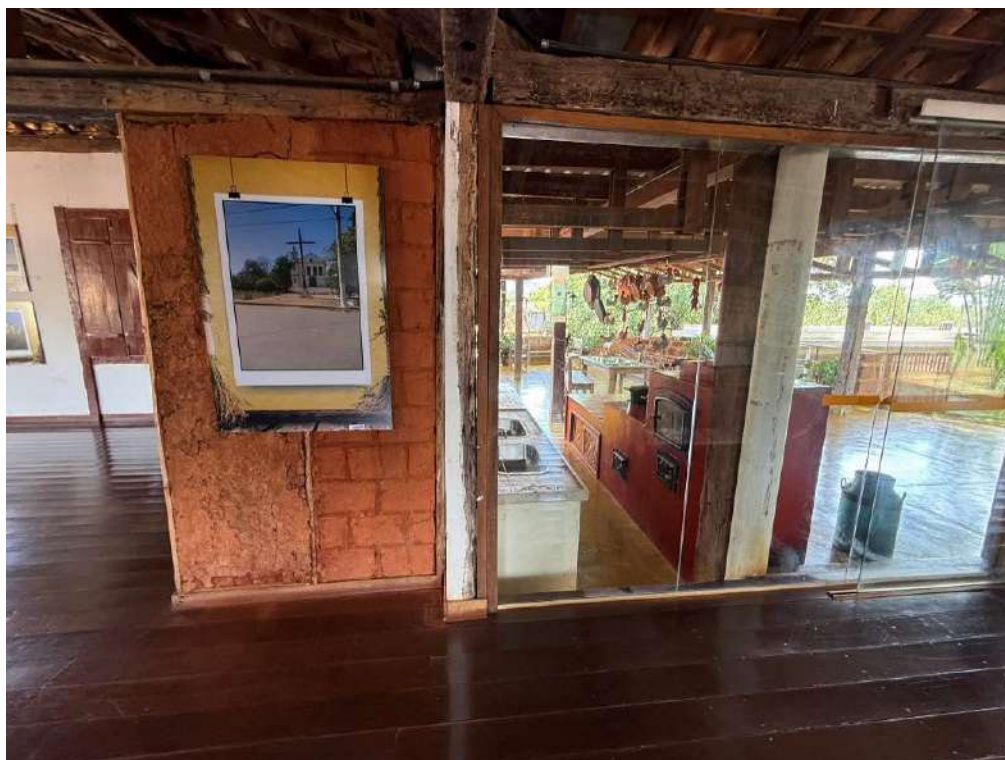
**Foto 10** (04/11/2025)

| ALVENARIAS | | | |
|---|---|---|---|
| Todos os volumes que compõem a edificação são constituídos por alvenaria de tijolos cerâmicos, além de trecho de muro em pedra. As alvenarias apresentam-se bom estado, exibindo, nas alvenarias de tijolo, manchas de umidade e fissuras em pontos específicos. Também foram identificadas rachaduras pontuais, sujeidade e crescimento de vegetação invasora em alguns trechos da alvenaria de pedra. | | | |

Trecho das alvenarias de tijolos aparentes, localizado no interior da edificação principal.

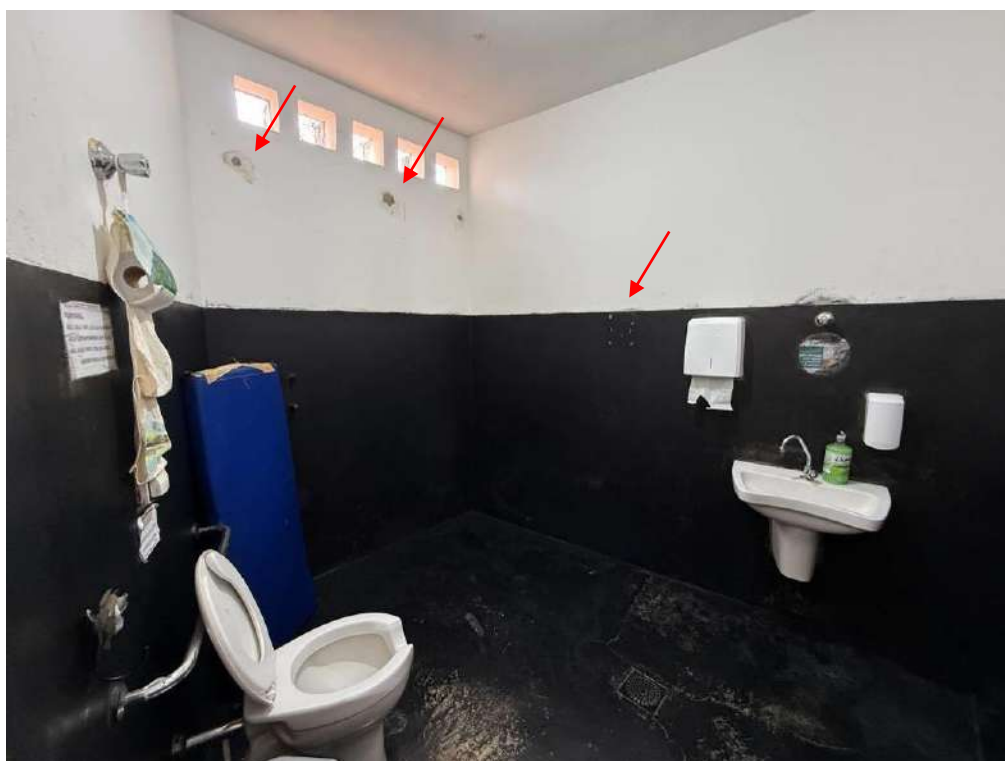
**Foto 12** (04/11/2025)  
Pintura do banheiro masculino apresentando manchas de umidade e perdas pontuais.  
Autoria: Racchel Santiago

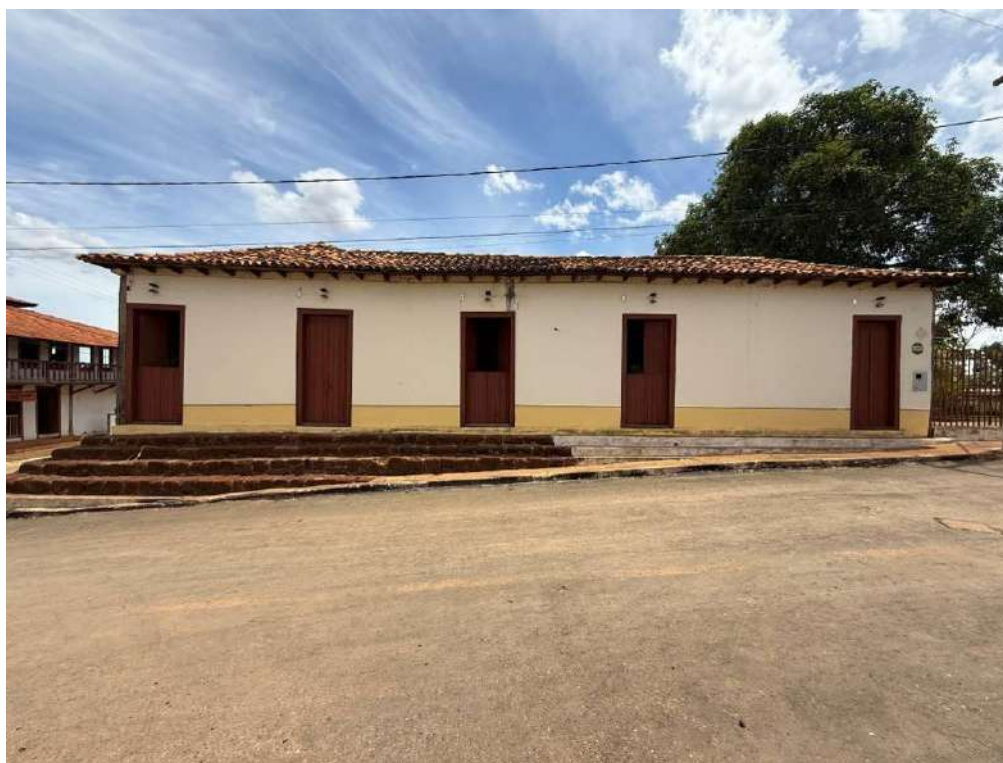
**Foto 13** (04/11/2025)

| VÃOS E VEDAÇÕES | | | |
|---|---|---|---|
| <p>As esquadrias do volume principal são executadas em madeira. Já, nos anexos, são de vidro temperado com caixilharia de alumínio. Nos dois casos, o estado de conservação é bom. Nas esquadrias de madeira, o lado interno encontra-se mais preservado, enquanto o externo apresenta ressecamento, trincas, manchas de umidade e desgaste da pintura. Nas esquadrias de vidro foram observadas sujidades nas junções e perda parcial da faixa de sinalização, além de intervenções no alumínio para passagem de tubulação de ar-condicionado. Há também manchas sobre vãos decorrentes de infiltrações associadas à vedação e à cobertura.</p> | | | |

Vista geral dos vãos e vedações, em madeira, localizados na fachada lateral direita.

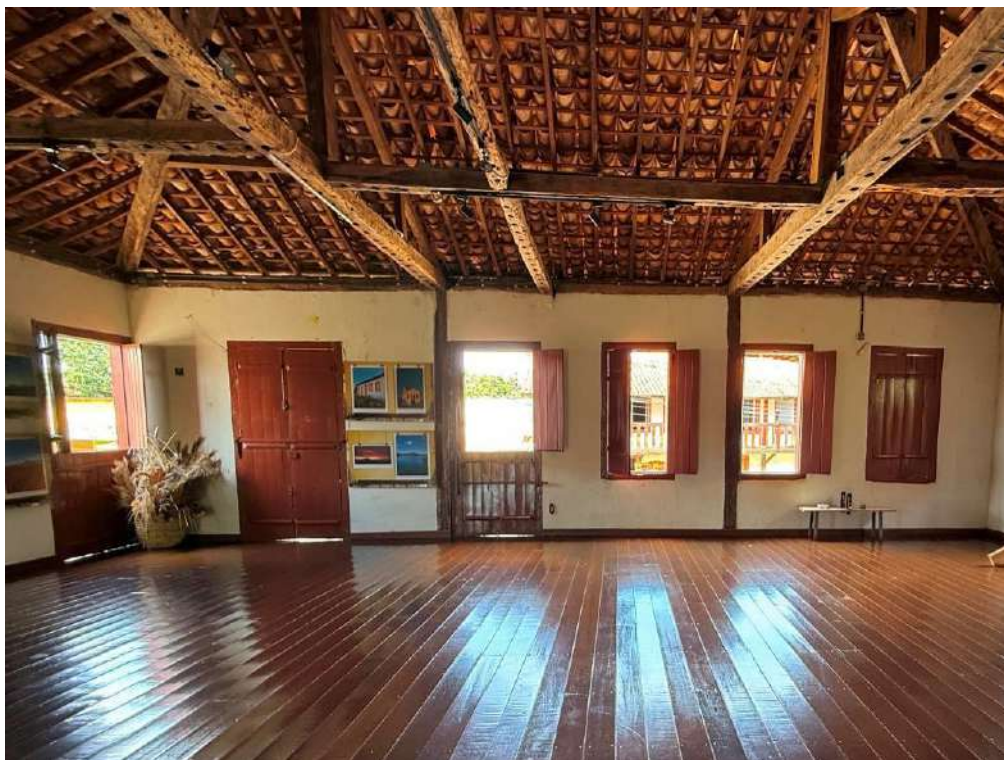
**Foto 14** (04/11/2025)

Face interna das esquadrias voltadas para a fachada frontal, apresentando bom estado de conservação.  
Autoria: Racchel Santiago

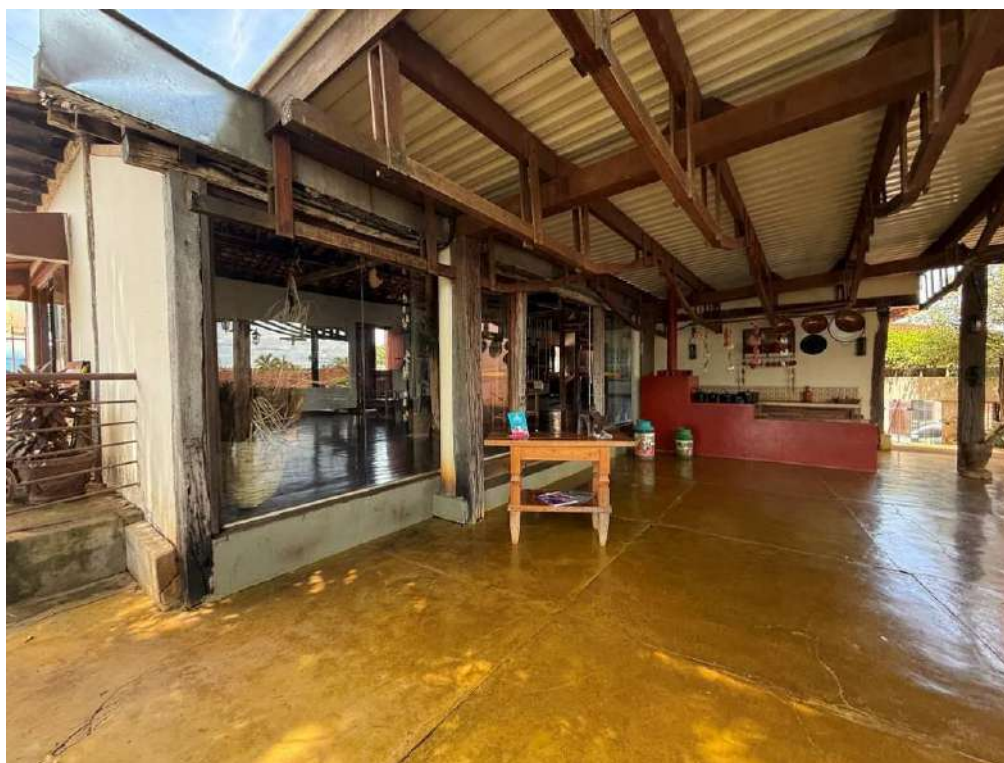
**Foto 15** (04/11/2025)

Esquadrias localizadas na fachada posterior do volume principal da edificação.  
Autoria: Racchel Santiago

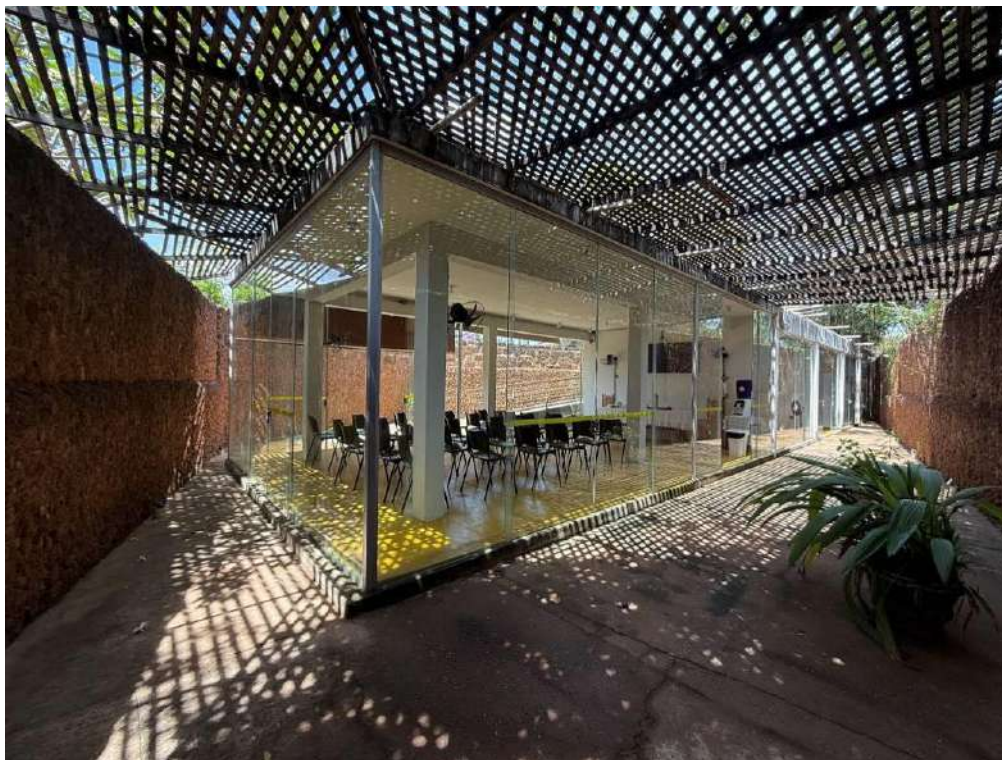
**Foto 16** (04/11/2025)

Vista das esquadrias presentes no anexo localizado no subsolo.

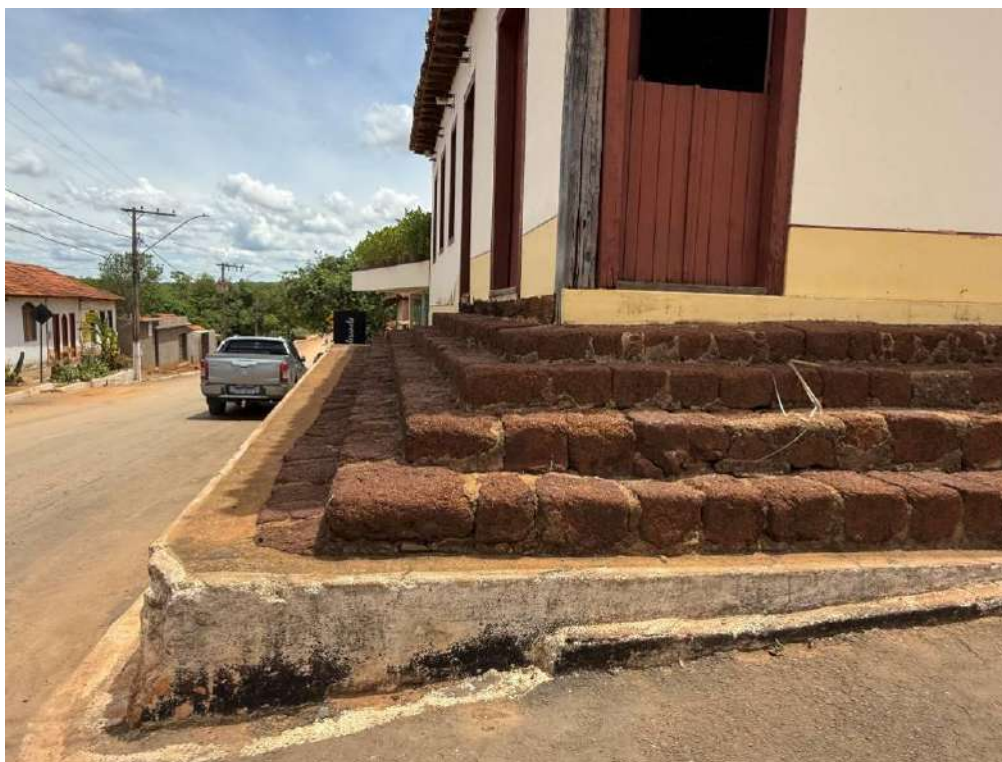
**Foto 17** (04/11/2025)  
Vista da escada executada em pedras do tipo canga.  
Autoria: Racchel Santiago

| ELEMENTOS INTEGRADOS EXTERNOS | | | |
|---|---|---|---|
| Os elementos integrados externos incluem a escada de pedras de canga; a rampa; as escadas localizadas entre volumes, em cimento com guarda-corpo metálico; e o pergolado de madeira. A rampa apresenta fissuras, diferenças cromáticas por recomposições realizadas e sujidades aderidas; nas escadas em piso cimentado há trincas, fissuras e sujidades aderidas. As estruturas metálicas exibem desgaste da camada pictórica e o muro de pedras possui complementações sem acabamento adequado para fixação dos elementos metálicos. O pergolado exhibe sinais de ressecamento e perdas de ripas, e na escada em canga notam-se perdas, sujidades aderidas e recomposições realizadas com argamassa. | | | |

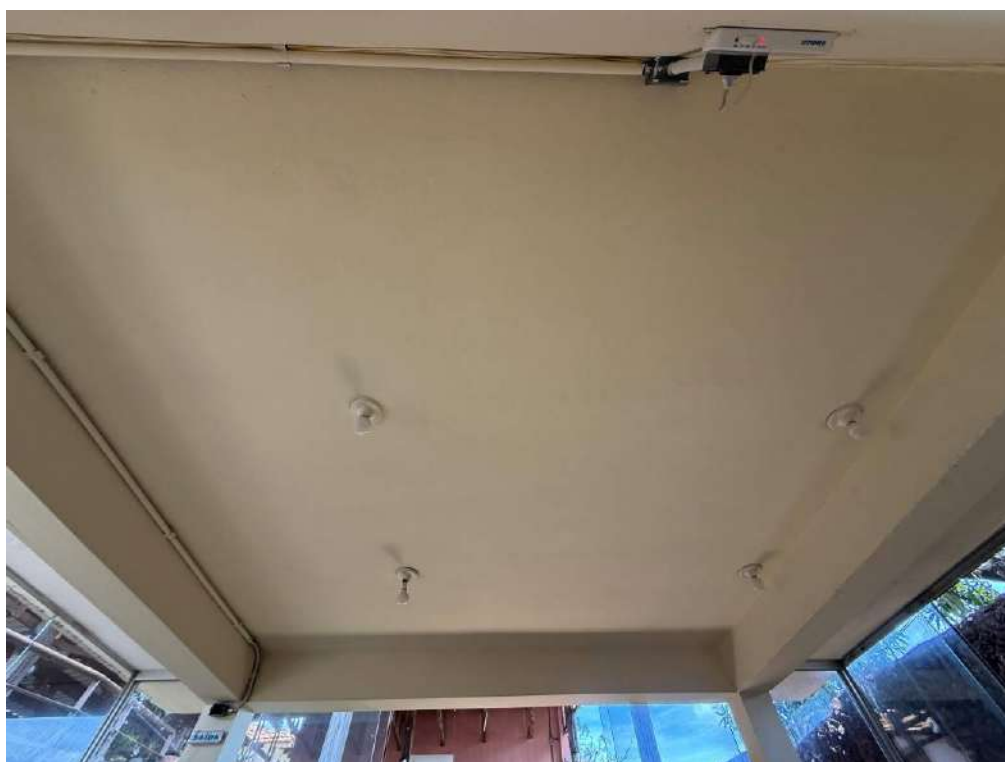
**Foto 21** (04/11/2025)

Laje do anexo posterior apresentando bom estado de conservação.

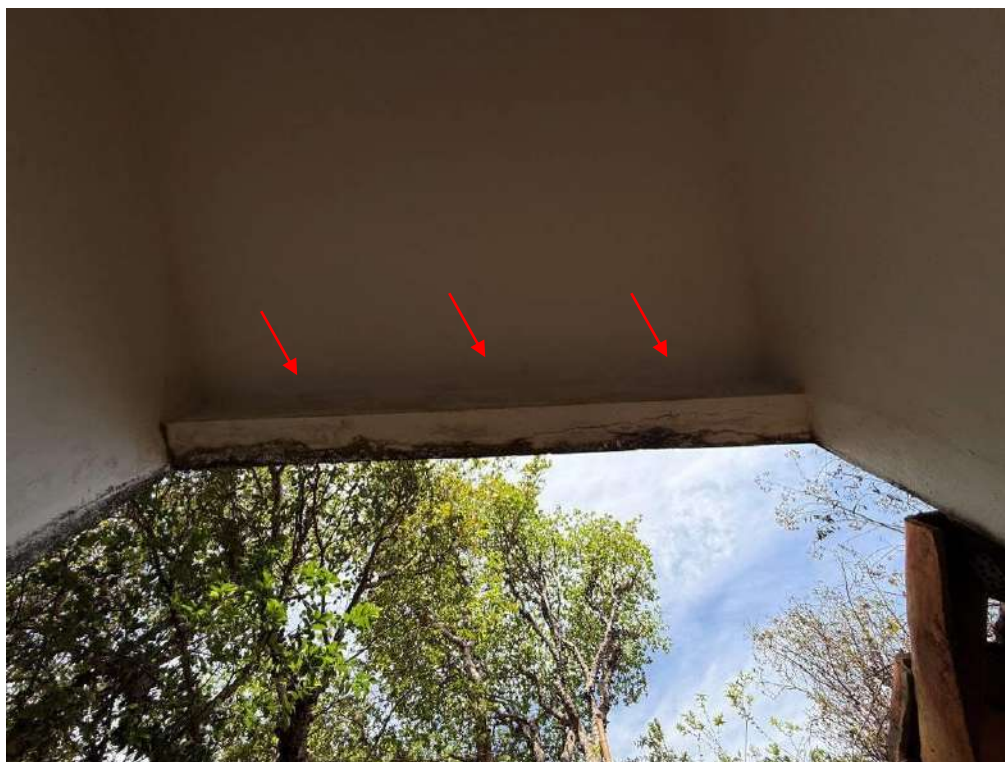
**Foto 22** (04/11/2025)

| FORROS | | | |
|---|---|---|---|
| A edificação principal não possui forros, deixando a estrutura da cobertura exposta; nos anexos, há lajes de concreto, nas quais se observam manchas de umidade próximas aos vãos, indício de infiltração já observado anteriormente e sem agravamento. | | | |

Trecho onde se observam manchas de umidade próximas à platibanda.

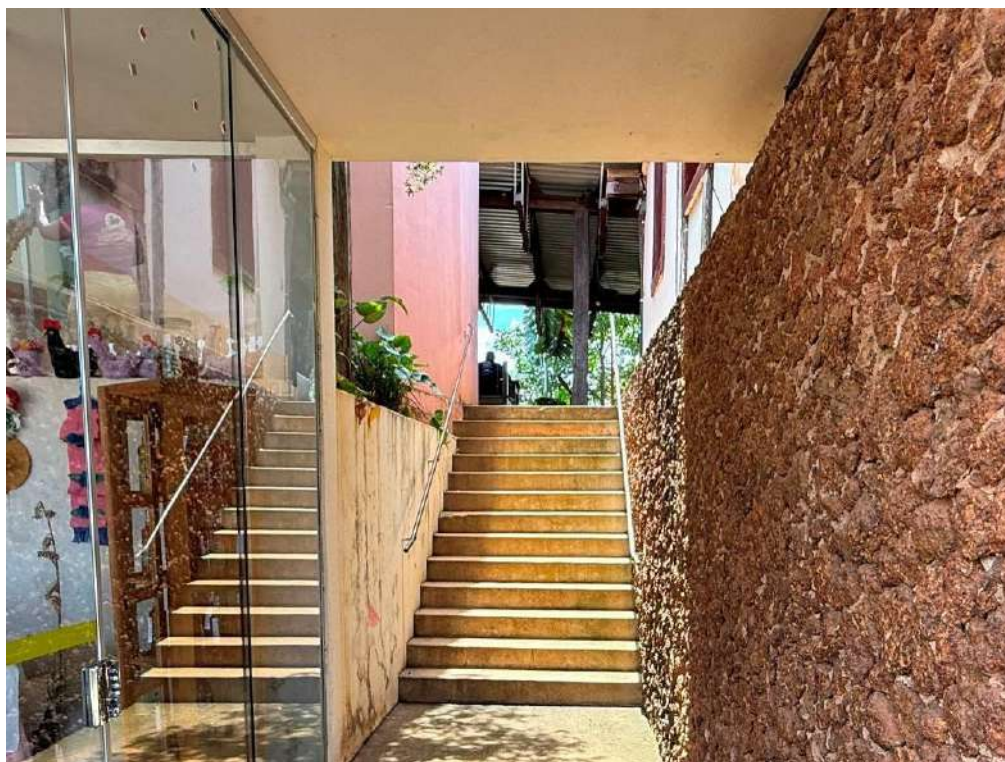
**Foto 23** (04/11/2025)  
Escada localizada entre o anexo frontal e o pátio.  
Autoria: Racchel Santiago

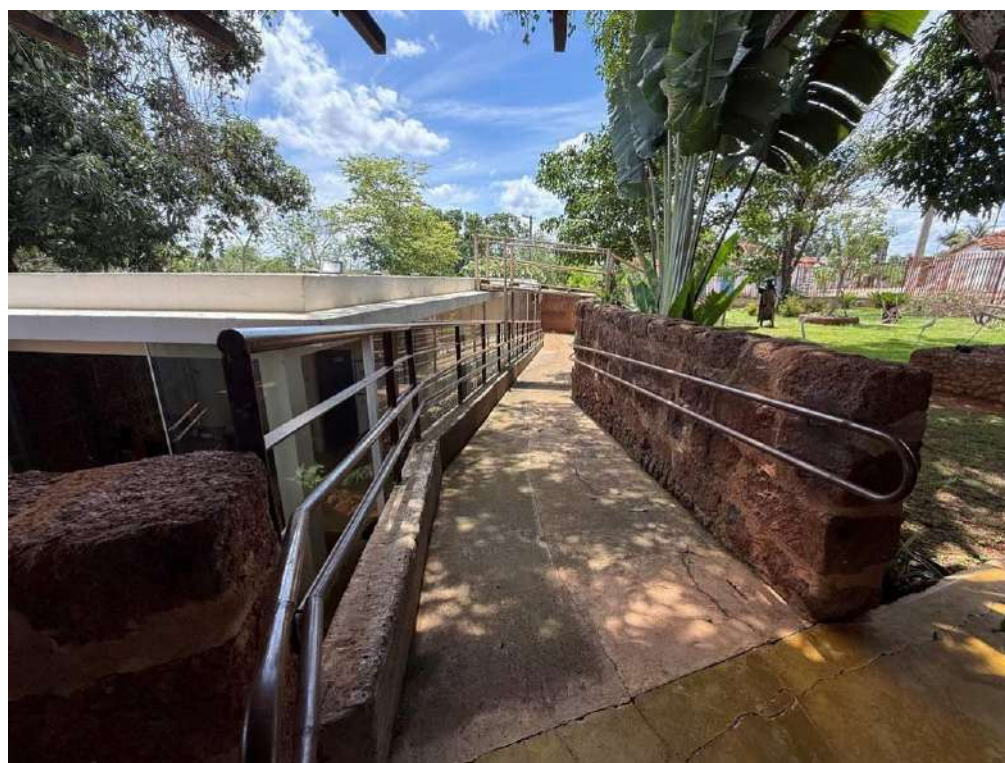
**Foto 24** (04/11/2025)  
Rampa de acesso ao anexo posterior.  
Autoria: Racchel Santiago

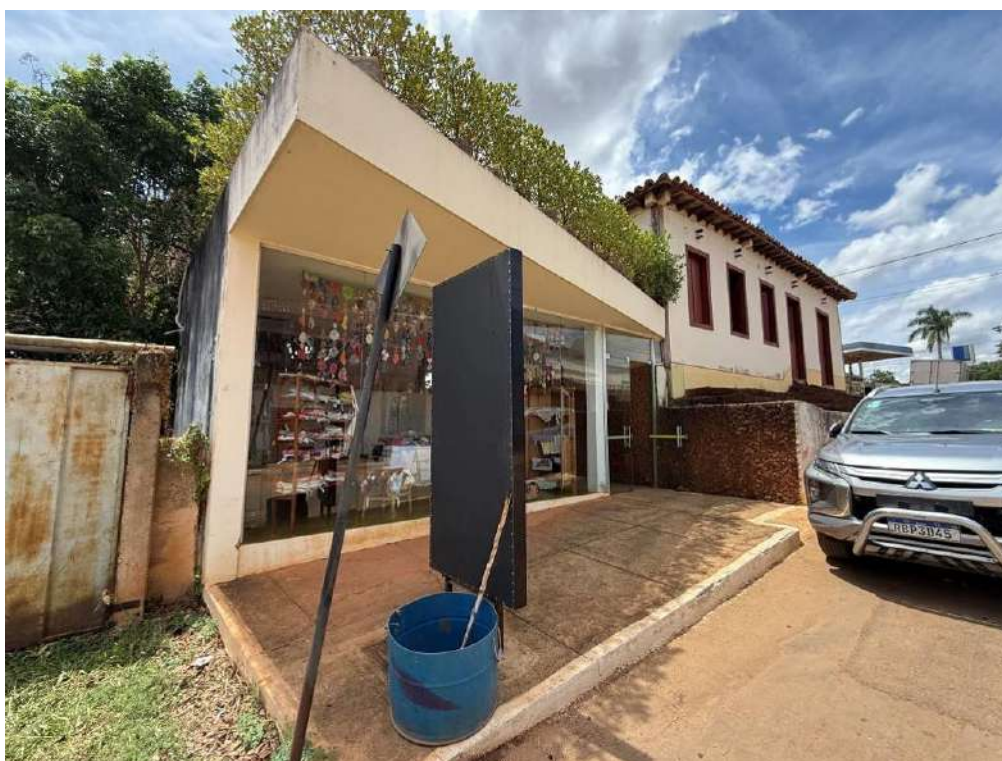
| AGENCIAMENTO EXTERNO | | | |
|---|---|---|---|
| O agenciamento externo inclui jardim frontal com paisagismo e esculturas metálicas, gradil metálico pintado de marrom e passeio em piso cimentado. Os elementos estão bem conservados, com o jardim exibindo manutenção adequada. O gradil apresenta desgaste de pintura e sujidade, e o muro de apoio necessita de nova pintura. No passeio há trincas, fissuras, escurecimento por umidade e sujidades aderidas. | | | |

**Foto 27** (04/11/2025)  
Trecho do passeio localizado à frente do anexo frontal do imóvel.  
Autoria: Racchel Santiago

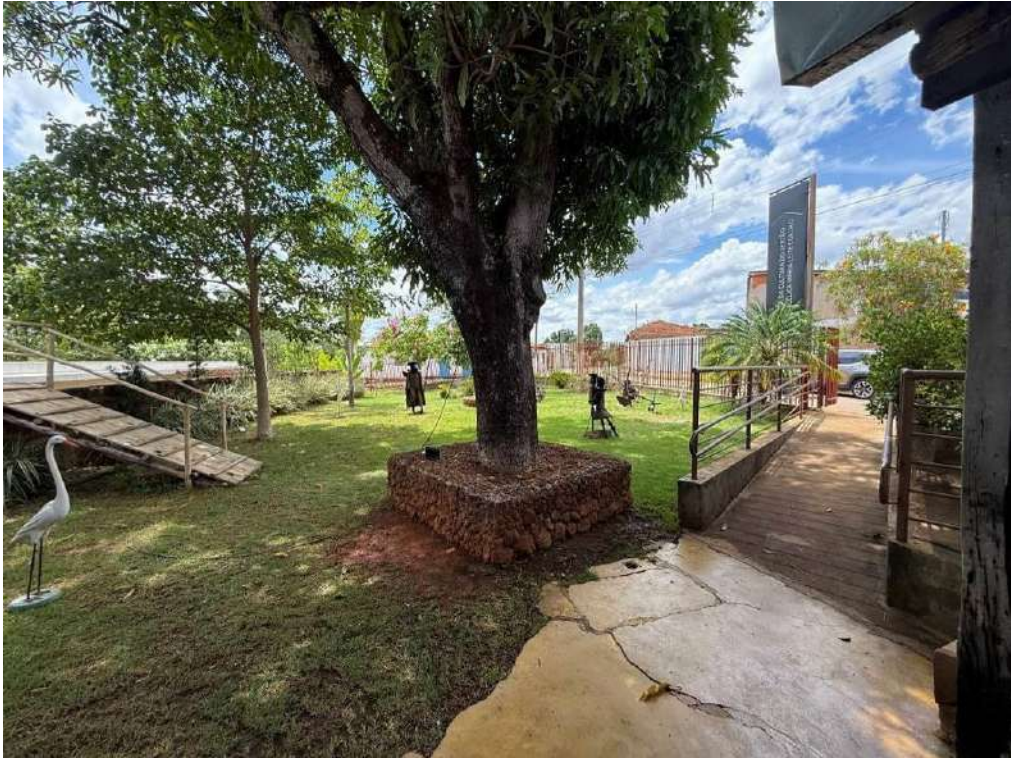
**Foto 28** (04/11/2025)  
Vista geral do quintal, apresentando tratamento paisagístico adequado.  
Autoria: Racchel Santiago

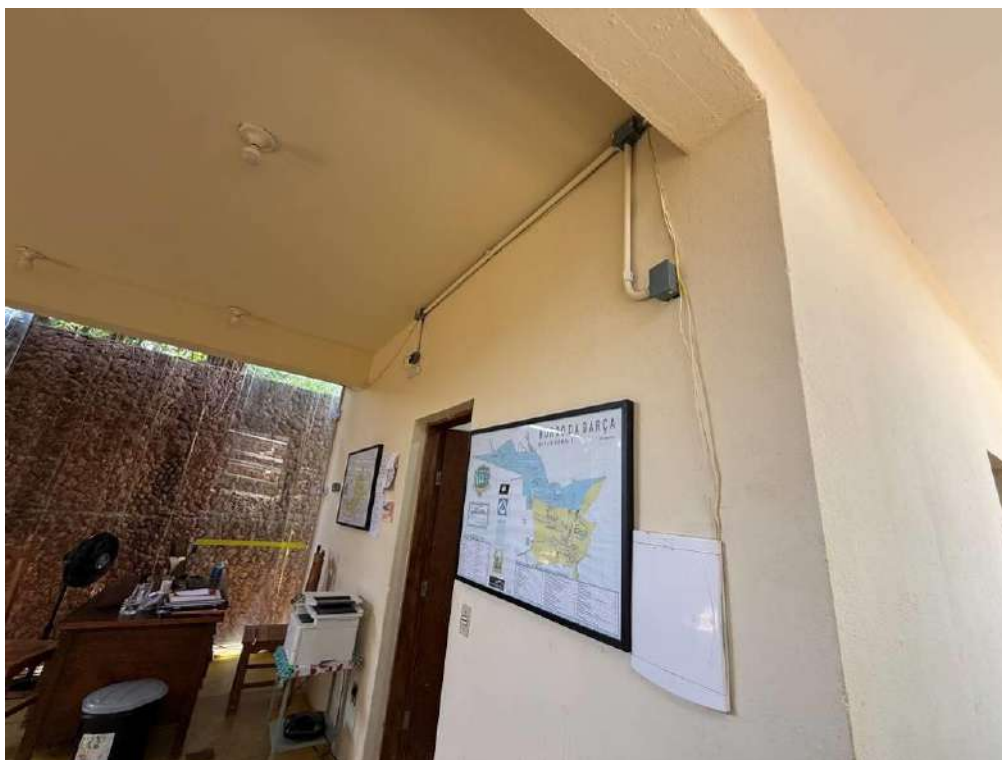
**Foto 29** (04/11/2025)

| INSTALAÇÕES | | | |
|---|---|---|---|
| As instalações hidráulicas e elétricas apresentam funcionamento adequado e os danos detectados são de caráter estético. No anexo, os dutos do ar-condicionado e o encanamento da laje permanecem aparentes, lançando água diretamente no afastamento lateral. Nos banheiros, há mancha de umidade nas alvenarias, que podem indicar infiltrações. As instalações elétricas em eletrodutos externos facilitam manutenção, mas interferem nas qualidades visuais da edificação, principalmente no volume principal, que preserva características da arquitetura colonial. Além disso, em alguns pontos foi observada a existência de fiação elétrica exposta. | | | |

Trecho onde se observa fiação elétrica exposta e instalação de eletrodutos.

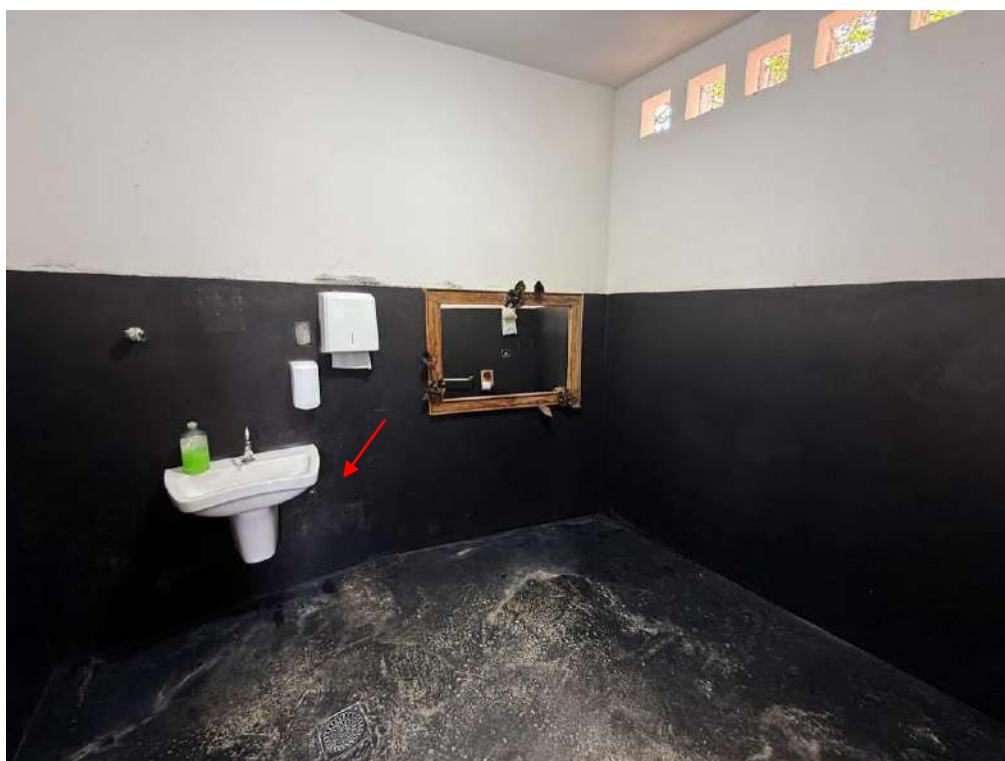
**Foto 30** (04/11/2025)

Instalações hidráulicas do banheiro feminino, com destaque para manchas de umidade na alvenaria.

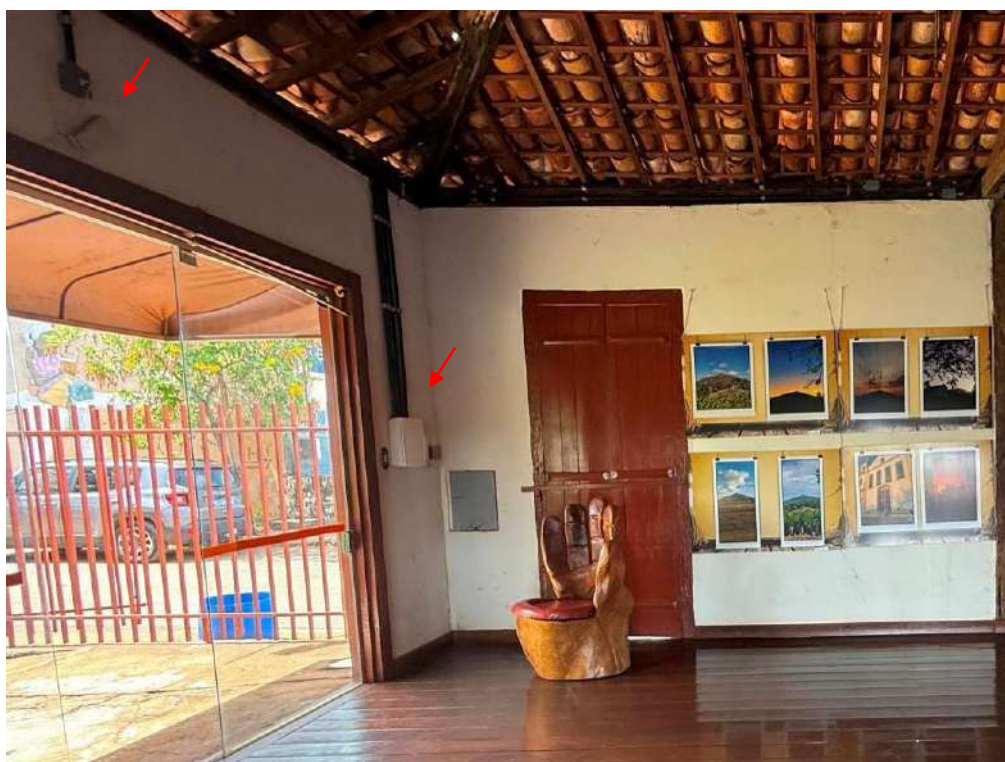
A edificação é dotada de luminárias de emergências e placas indicativas seguindo as recomendações do corpo de bombeiro. O sistema de segurança permanece em bom estado de conservação. No entanto, ao contrário do que informava o laudo elaborado no Exercício 2026, não foram encontrados extintores de incêndio no bem.

**Foto 31** (04/11/2025)  
Elementos que participam da composição do sistema de segurança da edificação.  
Autoria: Racchel Santiago

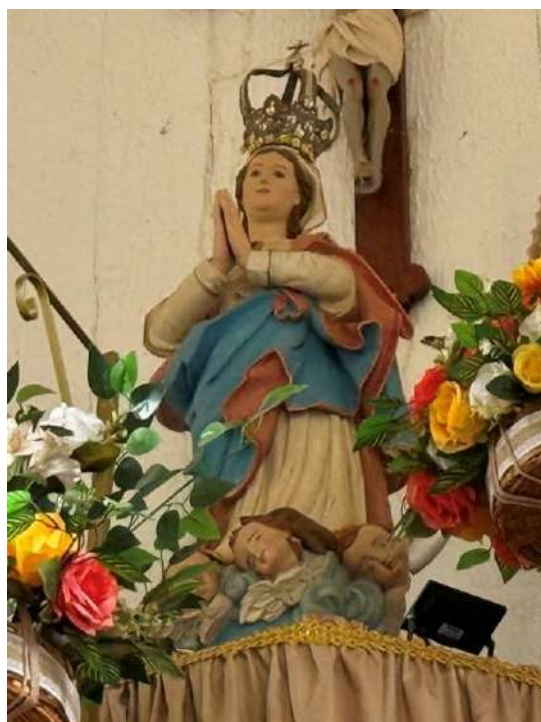
Os elementos estruturais, em madeira, da Imagem de Nossa Senhora Imaculada Conceição encontram-se em bom estado geral, embora apresentem fissuras, trincas, áreas de perda e sujidade. A trinca mais significativa localiza-se na base, avançando da região dos querubins para o manto. Há ainda fissura no braço esquerdo e rachadura no direito, ambas no panejamento. As extremidades da lua apresentam perdas materiais, mais evidentes no lado direito.

**Foto 02** (04/11/2025)  
Face lateral esquerda da imagem.  
Autoria: Racchel Santiago

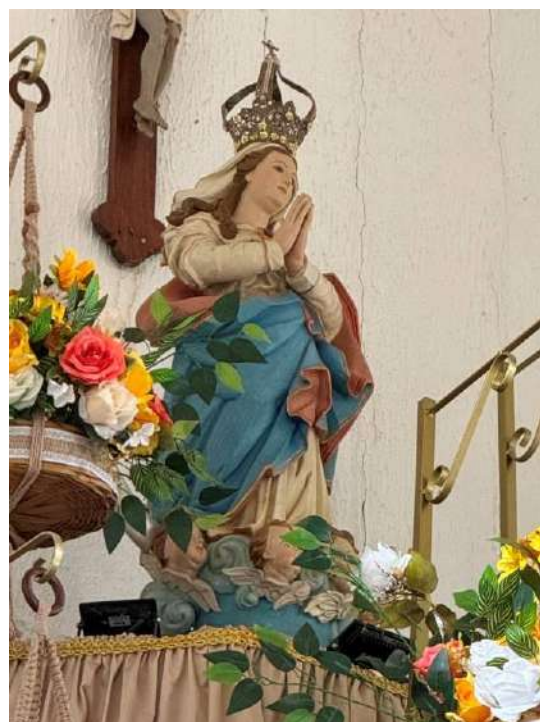
**Foto 03** (04/11/2025)  
Face lateral direita da imagem.  
Autoria: Racchel Santiago

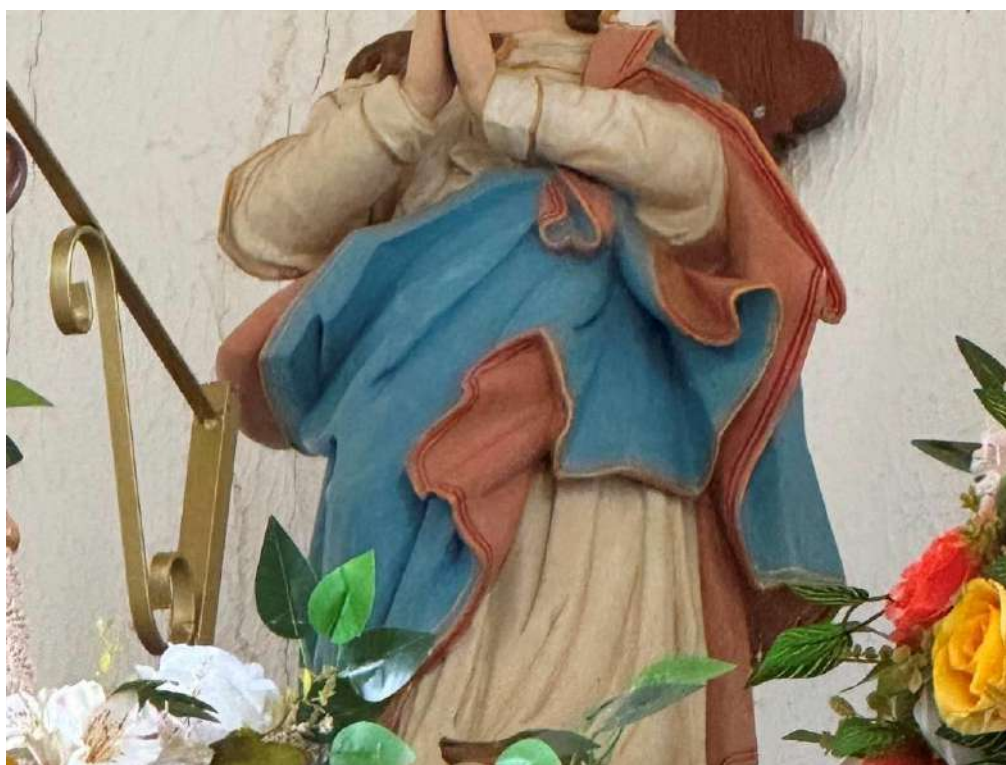
**Foto 07** (04/11/2025)

A camada pictórica da imagem apresenta sujidades superficiais e aderidas, especialmente nas reentrâncias, onde há maior escurecimento. Destacam-se também a existência de manchas, craquelês e perdas pontuais.

Camada pictórica das vestes da imagem apresentando manchas e sujidades.

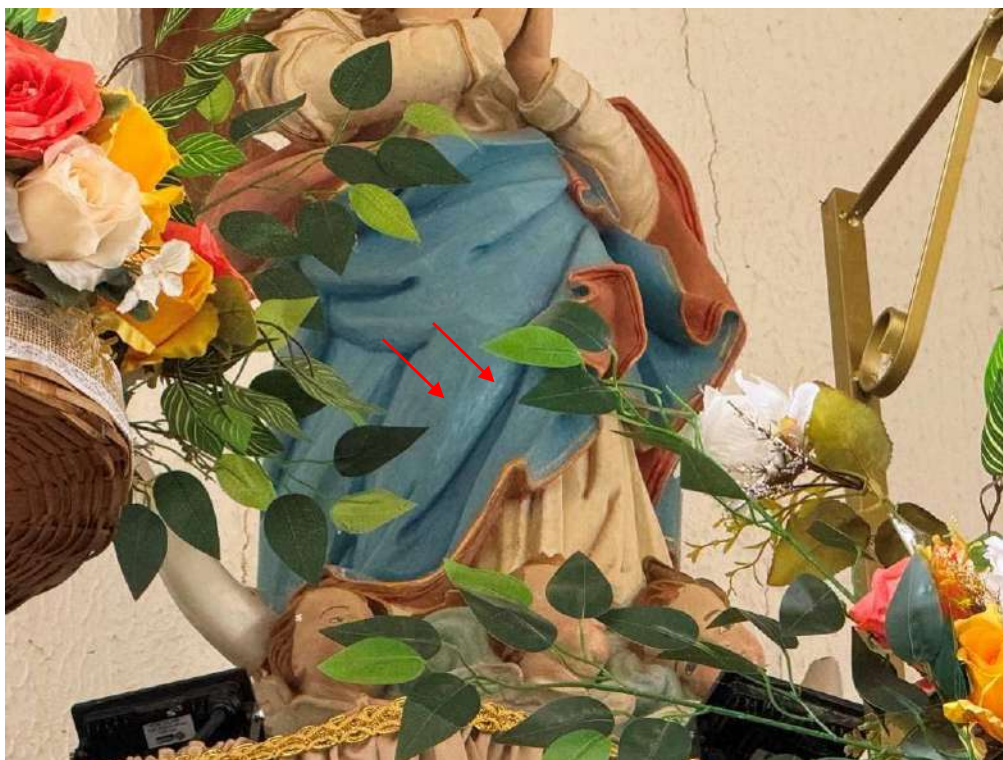
**Foto 07** (04/11/2025)

Trecho onde se observam manchas e craquelês na camada pictórica do manto da imagem.

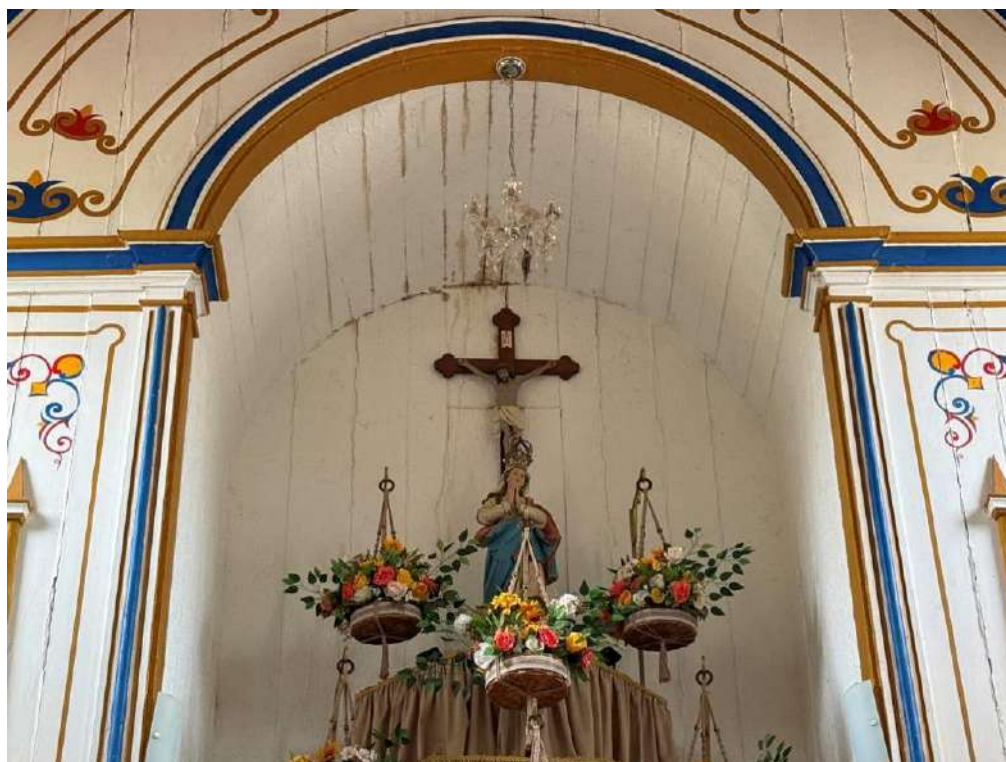
**Foto 09** (04/11/2025)

| EXISTENCIA DE INSTALAÇÕES DE SEGURANÇA NO PRÉDIO | | | |
|---|---|---|---|
| <b>Danos verificados / outros comentários:</b><br><br>A Imagem de Nossa Senhora Imaculada Conceição encontra-se acondicionada na Igreja Matriz de Nossa Senhora Imaculada Conceição, que não dispõe de sistema de prevenção e combate a incêndio. Considerando o valor cultural do bem e o uso institucional do edifício, torna-se essencial implantar esse sistema. | | | |

Localização da Imagem de Nossa Senhora da Conceição no retábulo-mor da igreja.  
Autoria: Racchel Santiago

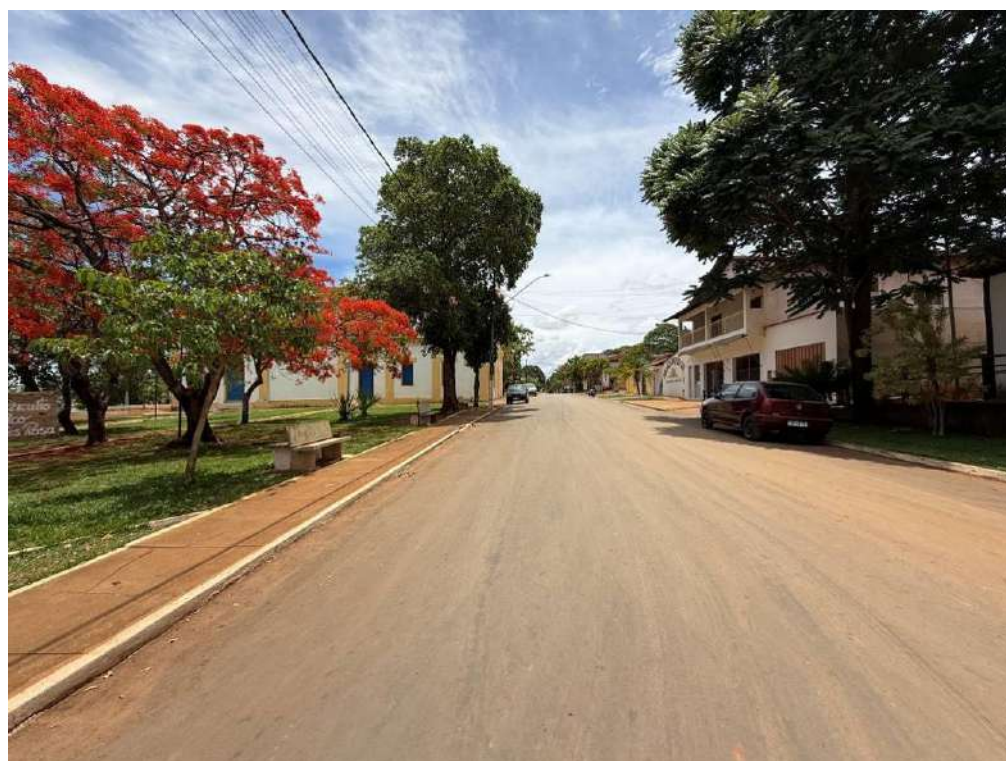
**Foto 03** (04/11/2025)

Pavimentação da Rua Walter Coelho de Rocha apresentando bom estado de conservação.  
Autoria: Racchel Santiago

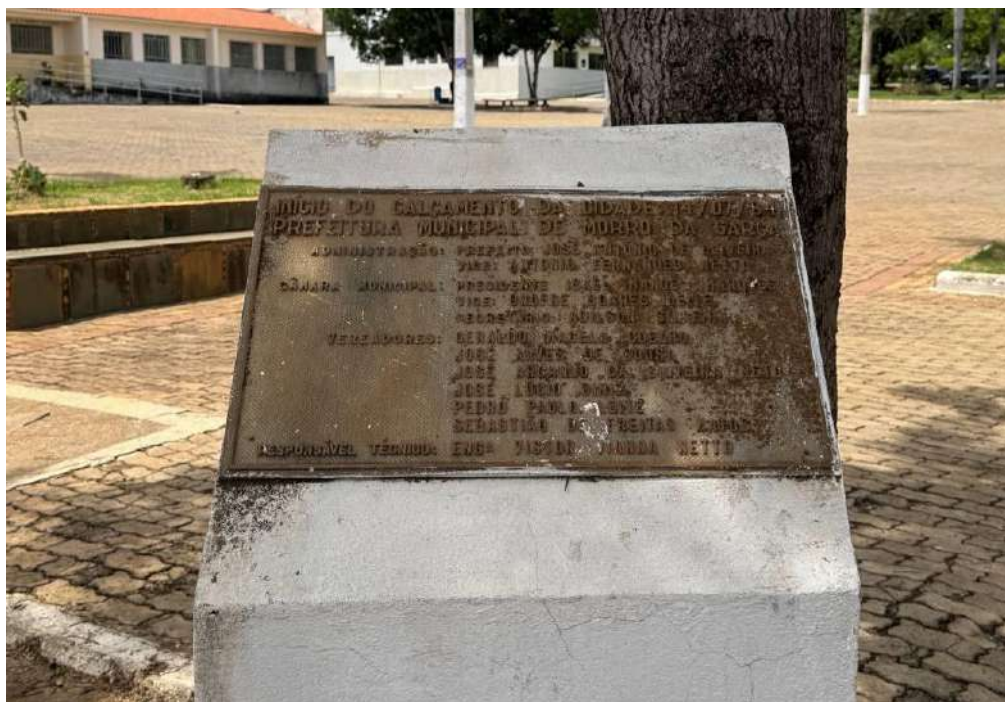
**Foto 04** (04/11/2025)

| TIPO | (X) | Padronização: |
|---|---|---|
| As placas apresentam estados de conservação variados: as de trânsito e identificação estão adequadas, enquanto as informativas e turísticas exibem desgastes superficiais. As placas de madeira apresentam ressecamento, rachaduras e perda da camada pictórica; em outras placas notam-se acúmulo de sujeira, que dificulta a leitura e sinais de oxidação, no caso dos exemplares metálicos. | | |

Placa indicativa do calçamento da cidade, realizado em 1984, localizada no interior da praça.  
 Autoria: Racchel Santiago

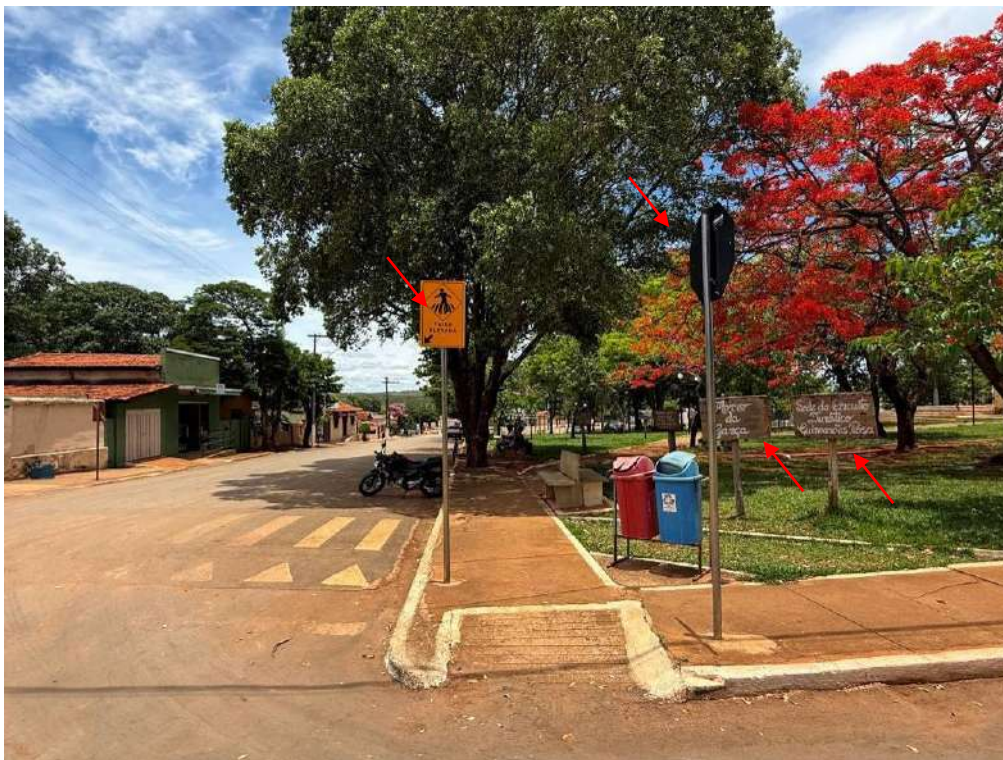
**Foto 05** (04/11/2025)

Diferentes padrões de placas localizadas dentro do perímetro de tombamento.
