**Laudos Técnicos de Estado de Conservação dos  
Bens Materiais Protegidos, na esfera Municipal  
Deliberação Normativa Vigente 01/2021  
e Portaria Iepha 34/2025  
Morro da Garça / MG**

**Exercício 2027  
Quadro III – Salvaguarda e Promoção  
Conjunto Documental A | Volume 1**

| 2. LAUDO TÉCNICO DO ESTADO DE CONSERVAÇÃO DO BEM IMÓVEL CASARÃO À RUA<br>BOAVENTURA PEREIRA LEITE, Nº44 – ATUAL CASA DE CULTURA DO SERTÃO..... | 7 |
| 3. LAUDO DE AVALIAÇÃO DO ESTADO DE CONSERVAÇÃO DO BEM MÓVEL IMAGEM DE<br>NOSSA SENHORA IMACULADA CONCEIÇÃO..... | 32 |

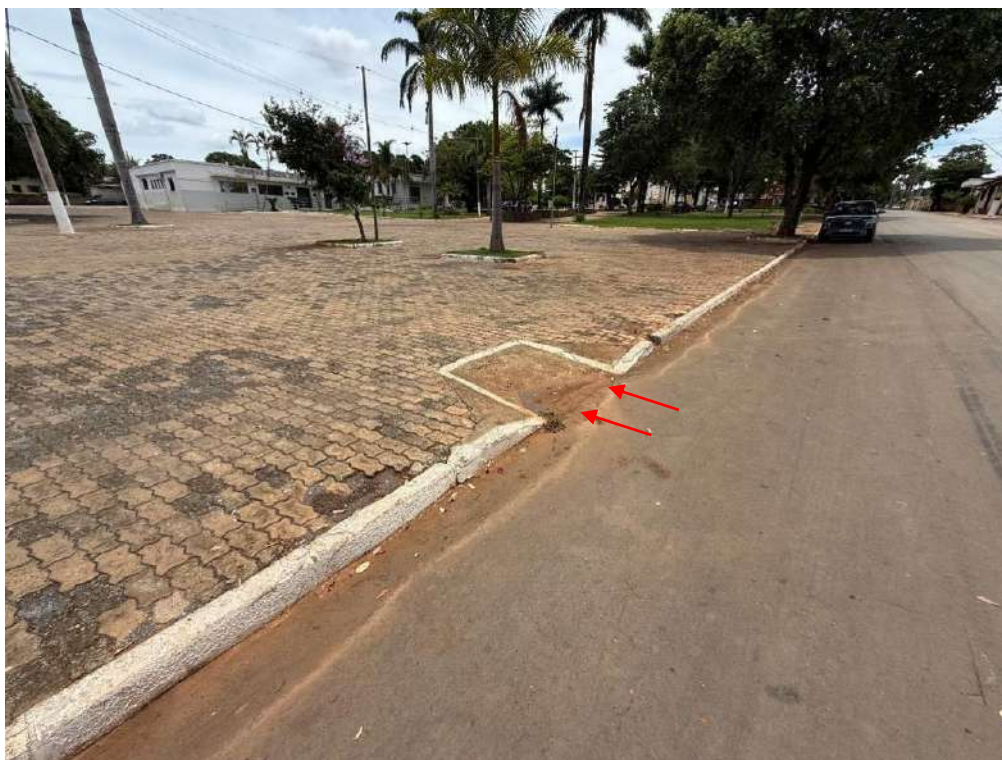
Existem rampas para acesso aos passeios, mas faltam outros elementos de acessibilidade, tanto no entorno, quanto no interior da praça. Os desníveis, perdas e tocos não removidos comprometem a circulação. Assim, recomenda-se adequação dos passeios as normas de acessibilidade vigentes. Além disso, os danos, sobretudo as rachaduras e perdas comprometem a apresentação estética do bem.

**Foto 10** (04/11/2025)  
Detalhe de uma das rampas de acesso à Praça São Sebastião.  
Autoria: Racchel Santiago

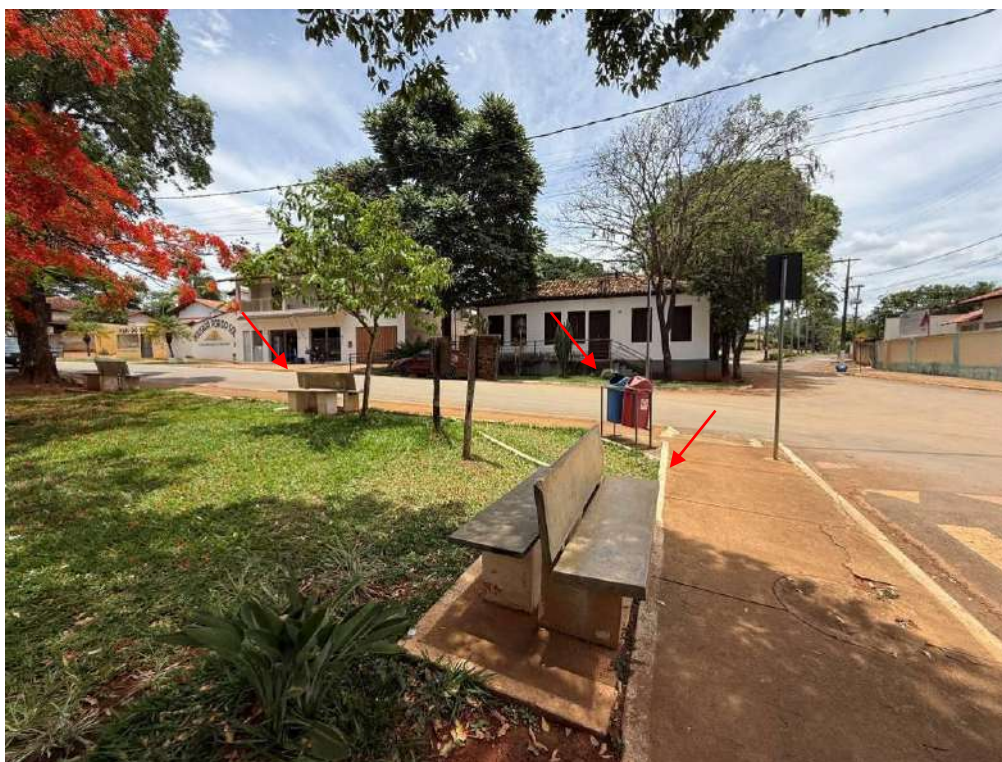
**Foto 12** (04/11/2025)

O mobiliário apresenta bom estado geral, mas com danos pontuais, sobretudo nos bancos integrados aos canteiros, que apresentam perda de revestimento, complementações inadequadas e rachaduras. Outras peças apresentam sujeidade, globos de luminárias quebrados e desgaste nas lixeiras, destacando-se também a existência de ferrugem na estrutura metálica.

Bancos e lixeiras localizados em trecho da Praça São Sebastião.  
Autoria: Racchel Santiago

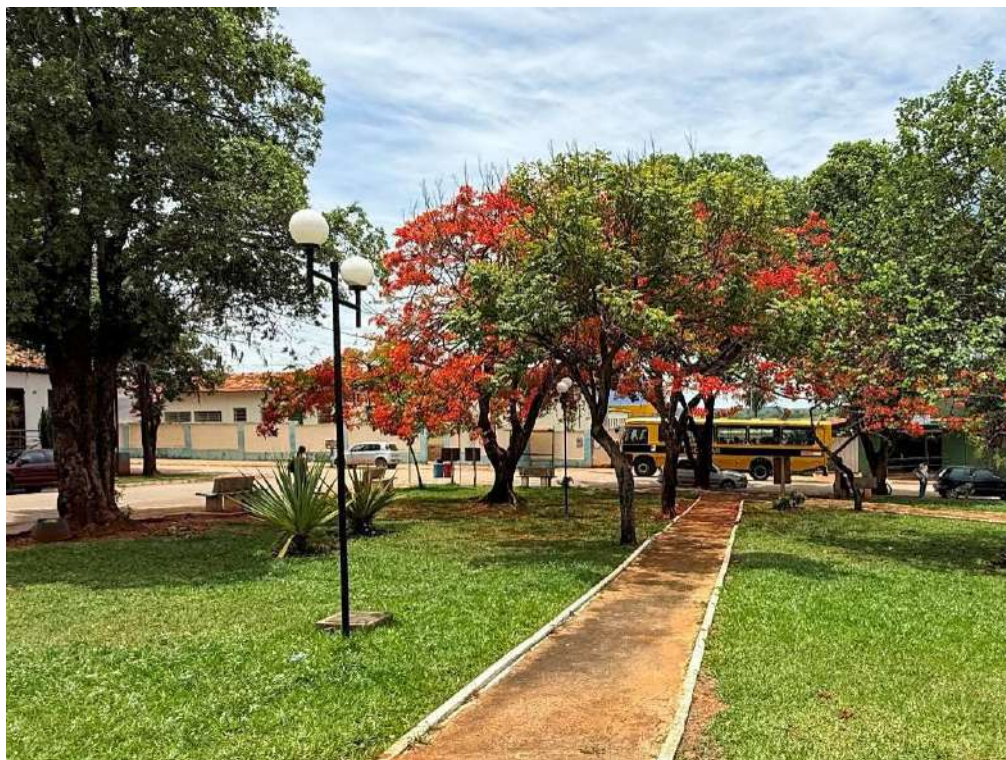
**Foto 13** (04/11/2025)

Vista de um dos postes de iluminação localizados dentro do perímetro de tombamento.  
Autoria: Racchel Santiago

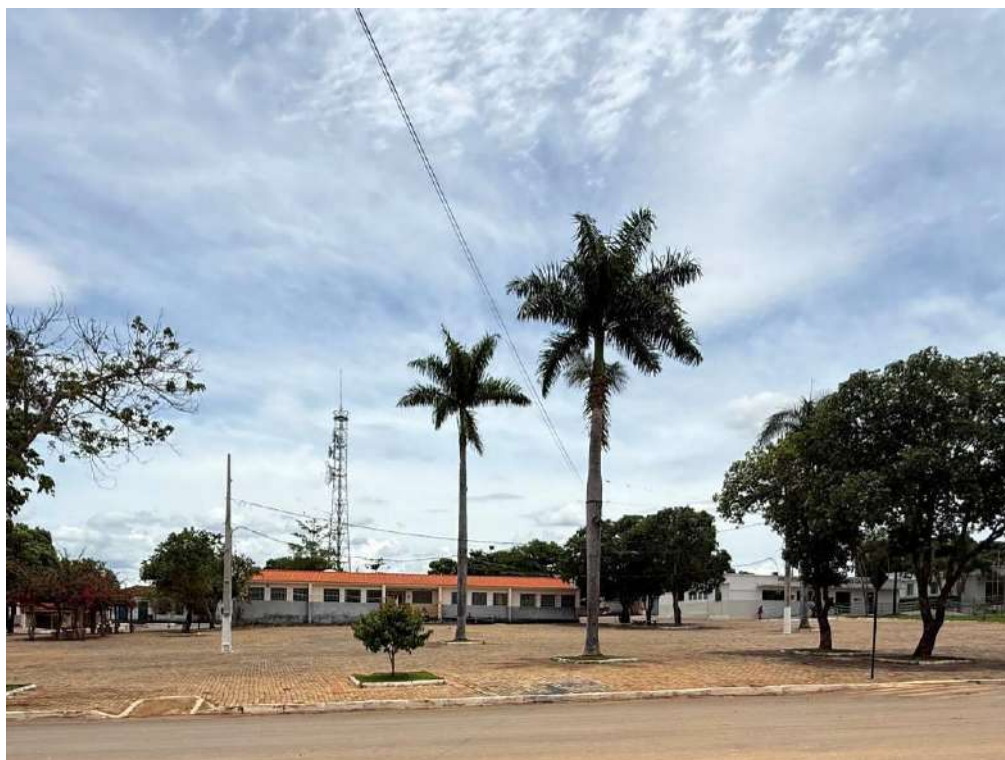
**Foto 15** (04/11/2025)

| 3. IMAGEM URBANA | | | |
|---|---|---|---|
| <p align="center"><b>Danos verificados</b></p> <p>Os postes de grande porte apresentam fiação aérea aparente que interferem na livre fruição do conjunto, assim como a torre de telecomunicações, localizadas nas imediações da praça.</p> | | | |

Trecho onde se observa fiação aérea e torre de telecomunicações que interferem na livre fruição do bem.

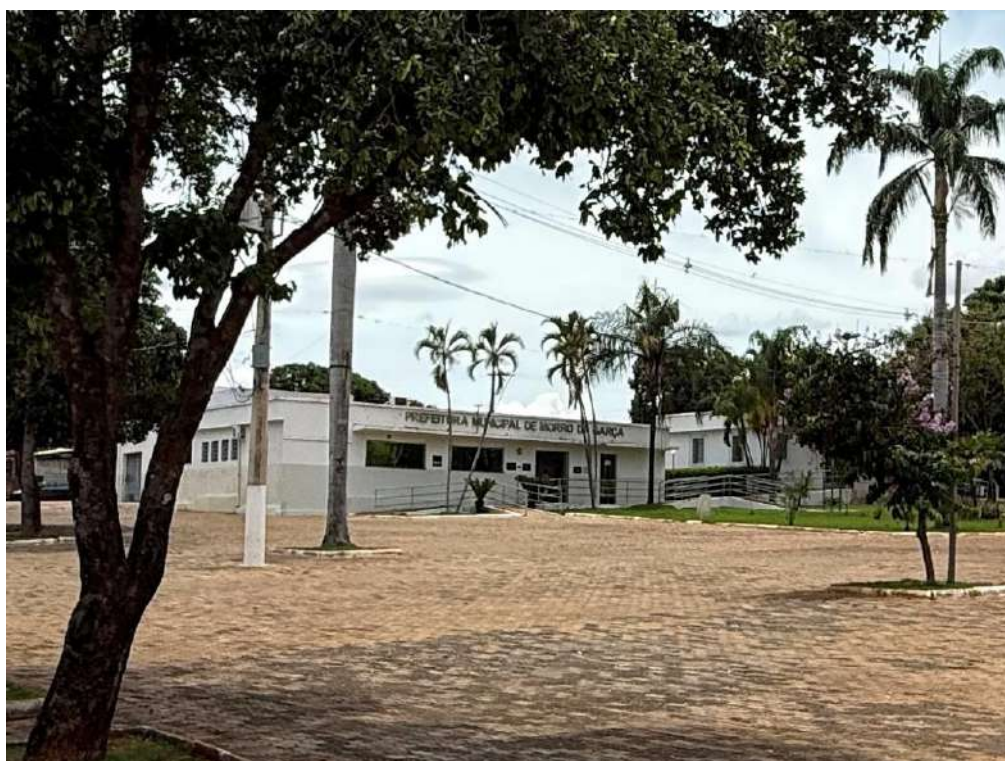
**Foto 17** (04/11/2025)  
Prefeitura Municipal de Morro da Garça apresentando bom estado de conservação.  
Autoria: Racchel Santiago

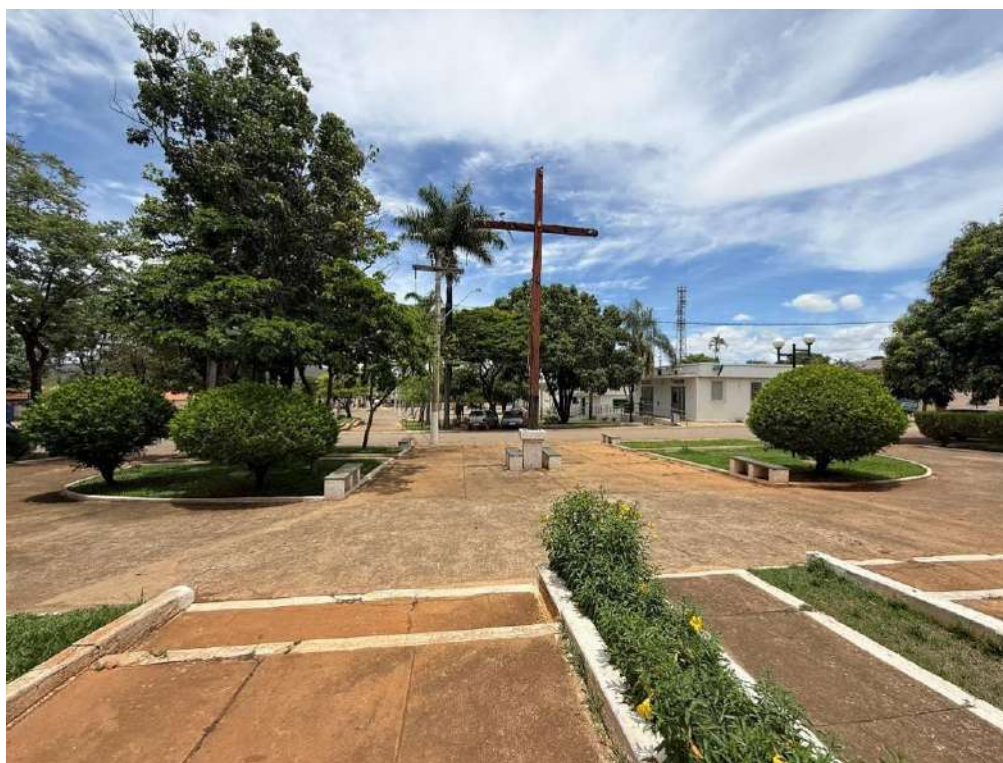
**Foto 24** (04/11/2025)

Os danos identificados no paisagismo incluem ausência de grama em alguns trechos, perdas nas bordas de cimento e deterioração do revestimento dos bancos integrados. No geral, as faixas ajardinadas permanecem preservadas e bem mantidas.

Tratamento paisagístico do trecho localizado à frente da igreja matriz.

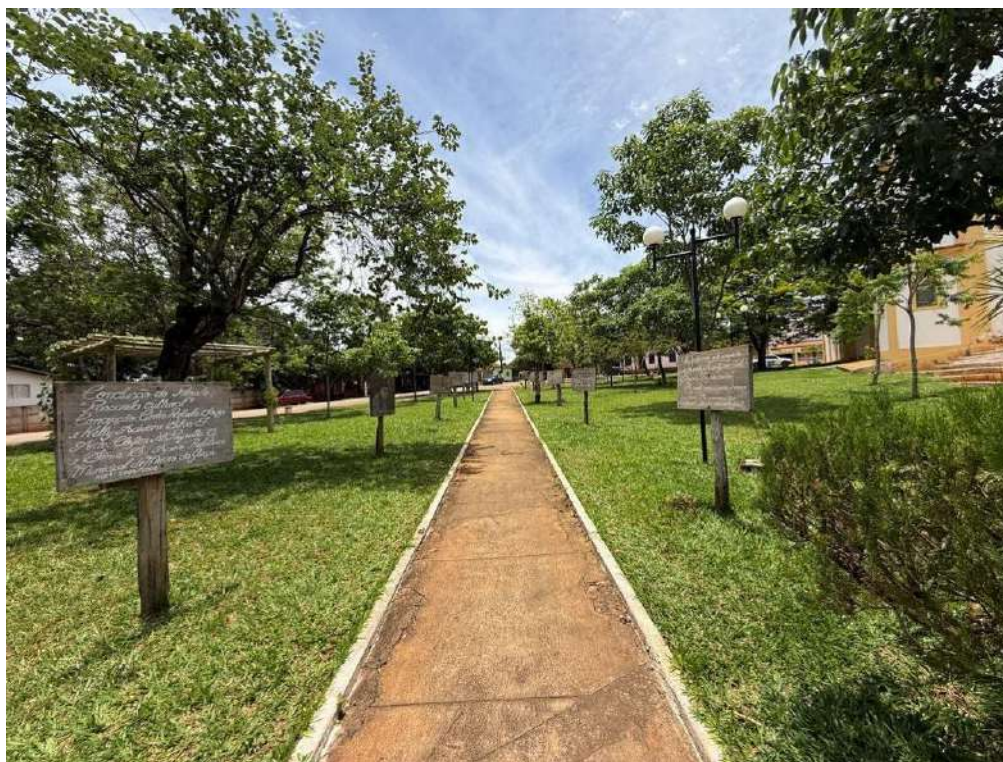
| 4.4. EQUIPAMENTOS E MOBILIÁRIO URBANO EM PRAÇAS E PARQUES | | | |
|---|---|---|---|
| O mobiliário encontra-se em bom estado, mas com necessidade de reparos: bancos apresentam perdas e rachaduras, placas turísticas exibem desgastes superficiais, nas lixeiras notam-se esmaecimentos e nas luminárias há globos danificados. | | | |

**Foto 26** (04/11/2025)  
Placas de madeira localizadas nas imediações da igreja.  
Autoria: Racchel Santiago

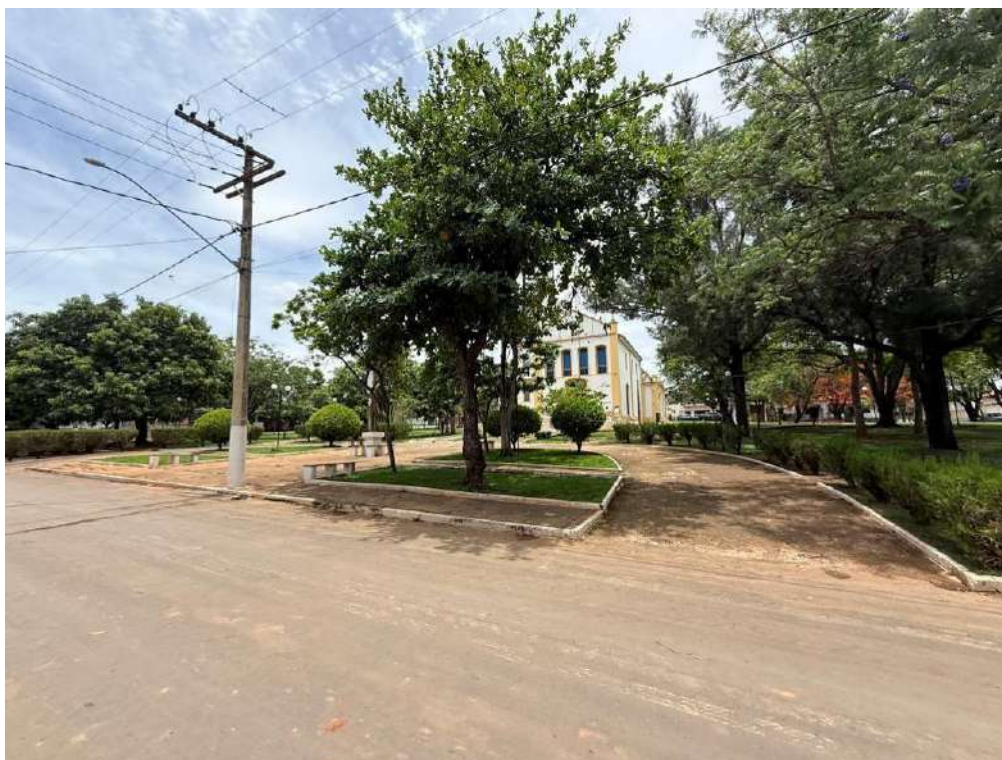
**Foto 28** (04/11/2025)

Poste de iluminação com fiação aérea, localizado no alinhamento com a Coronel Ricardo.  
Autoria: Racchel Santiago

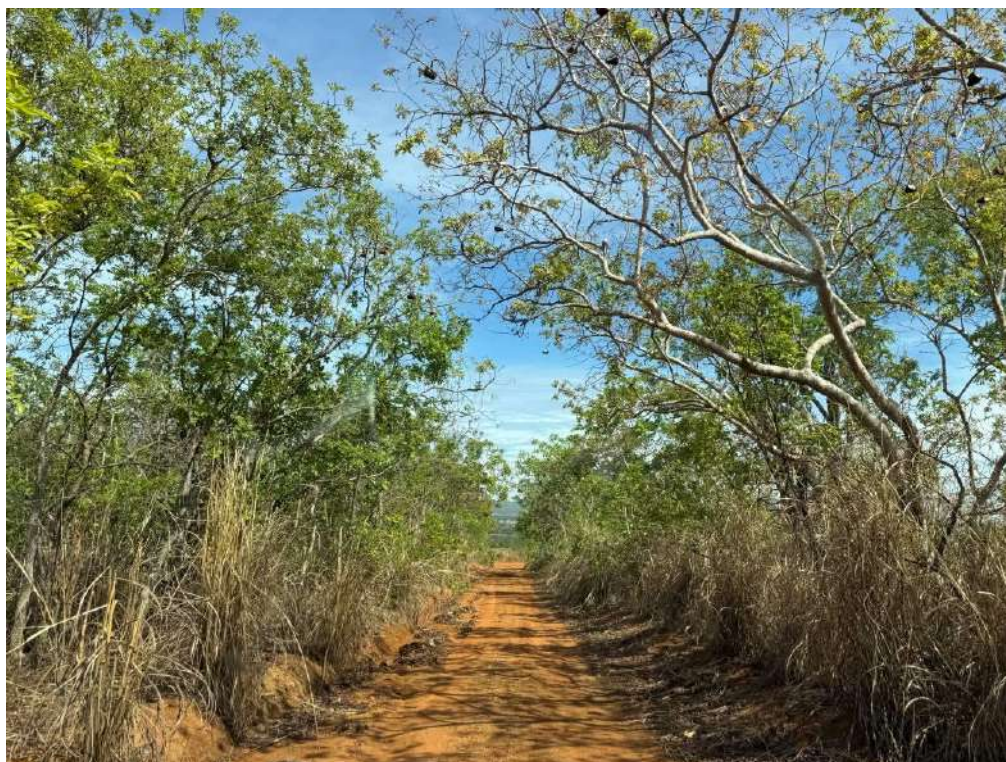
| PLANO DE MANEJO | | |
|---|---|---|
| <p><b>Danos verificados:</b></p> <p>Ao longo da estrada rural de acesso ao Conjunto Paisagístico Natural Morrão observam-se processos erosivos ativos. Intervenções anteriores, como o uso de pneus para contenção, mostraram-se ineficazes e contribuem para a sujeira do local, permanecendo como resíduos inadequadamente dispostos. Recomenda-se o tratamento definitivo dos pontos erodidos. Na área tombada não há parcelamentos, ocupações irregulares ou urbanização, por tratar-se de zona rural sem moradias, não havendo danos relacionados a esses aspectos.</p> | | |

**Foto 02** (04/11/2025)  
Trecho inicial da estrada de acesso ao topo do Morrão.  
Autoria: Racchel Santiago

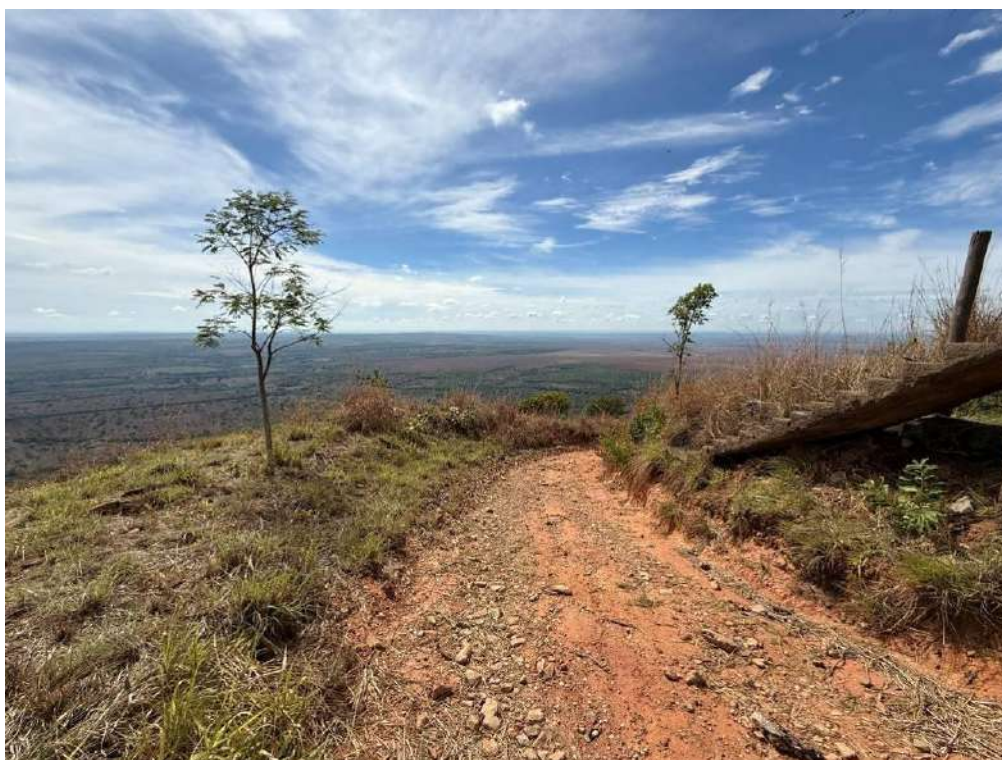
| CURSOS D'ÁGUA | | | |
|---|---|---|---|
| Por tratar-se de via vicinal sem pavimentação, o acesso ao cume do Morrão apresenta desgaste natural, agravado por erosões e variações climáticas. Há acúmulo de pneus descartados em alguns trechos. Nas proximidades do topo foram observados suportes metálicos descartados, remanescentes de antigas instalações de telecomunicação. É recomendado o recolhimento desses materiais e a remoção dos pneus abandonados. | | | |

**Foto 08** (04/11/2025)  
Trecho final da estrada, próximo ao cume do Morrão.  
Autoria: Racchel Santiago

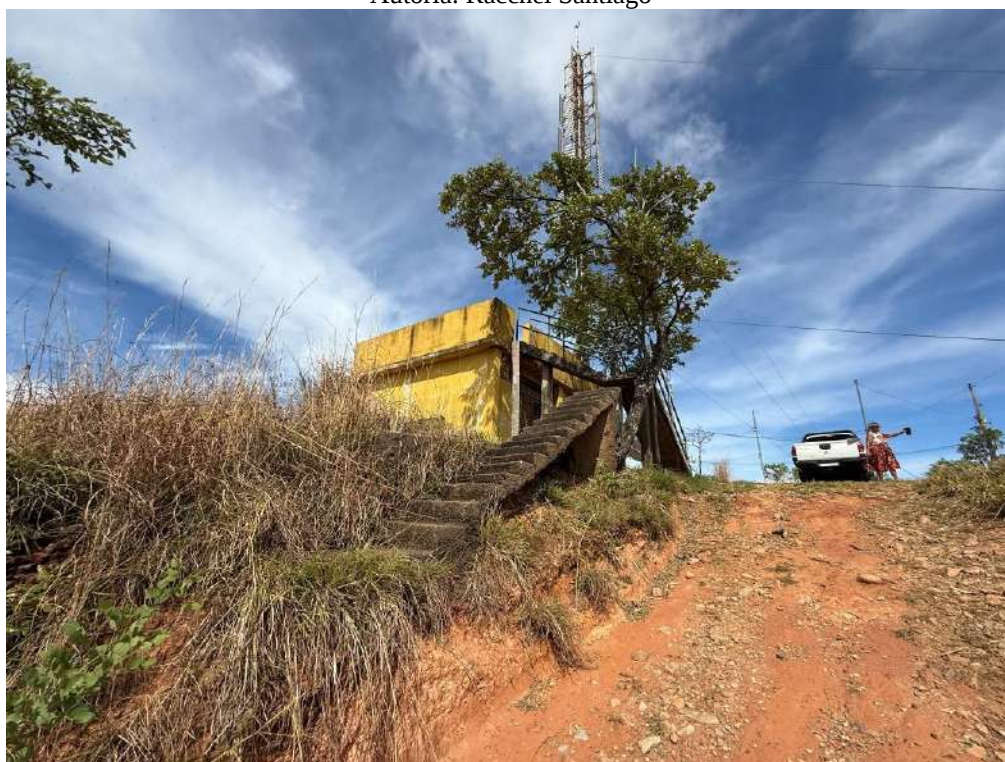
**Foto 09** (04/11/2025)  
Trecho de acesso ao cume do Morrão.  
Autoria: Racchel Santiago

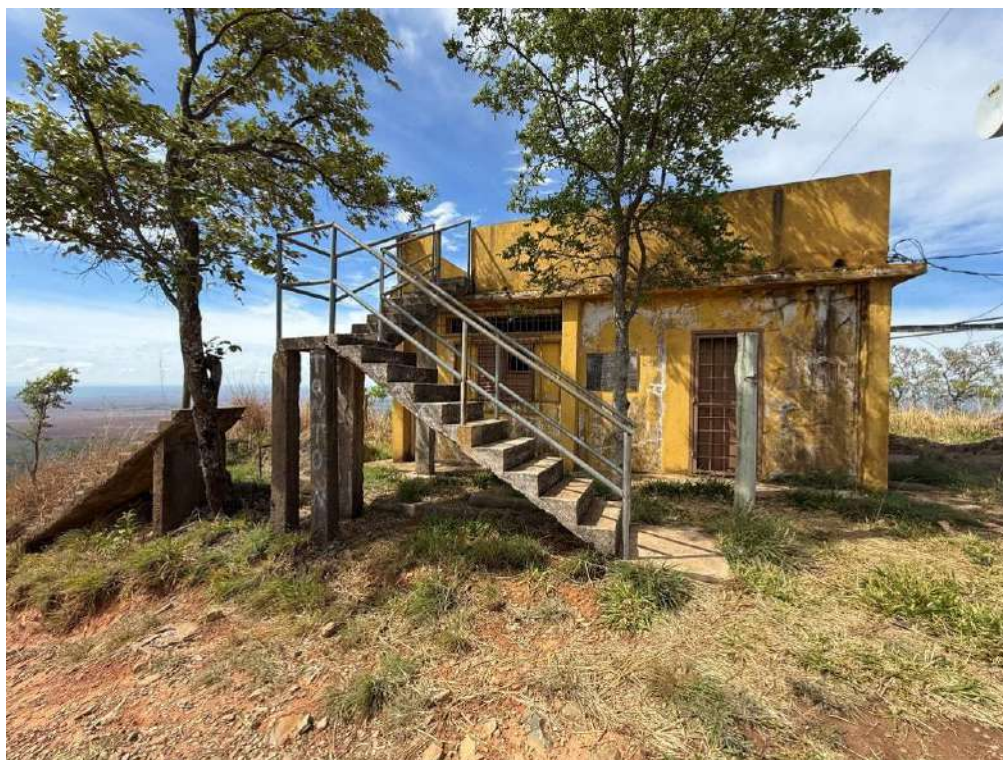
| BENS ASSOCIADOS | | | |
|---|---|---|---|
| <p><b>Danos verificados</b></p> <p>A edificação técnica apresenta conservação regular, sendo observadas fissuras nas alvenarias, manchas de umidade, desgaste de pintura, além de corrosão dos elementos metálicos das esquadrias e guarda-corpos da escada. O cruzeiro exhibe rachaduras, ressecamento e ataques xilófagos, além de proteções improvisadas nas luminárias. O grande número de antenas, incluindo equipamentos desativados, compromete a ambiência e a fruição visual, além de gerar acúmulo de resíduos de antigas instalações.</p> | | | |

**Foto 10** (04/11/2025)  
Fachada frontal da edificação técnica.  
Autoria: Racchel Santiago

Na estrada de acesso ao bem, sugere-se a instalação de sinalização indicativa, orientando visitantes. No cume, recomenda-se a implantação de sinalização de riscos (descargas atmosféricas e quedas), delimitação de estacionamento e reforma da edificação existente, que apresenta danos.

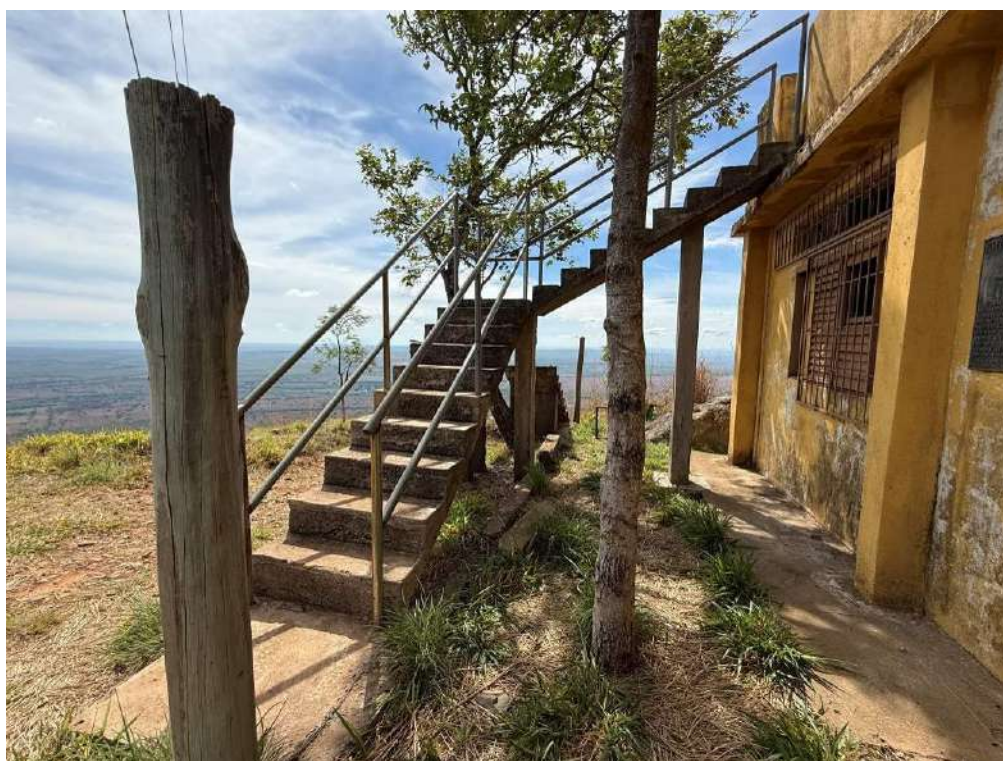
**Foto 11** (04/11/2025)  
Escada de acesso ao terraço da edificação técnica.  
Autoria: Racchel Santiago

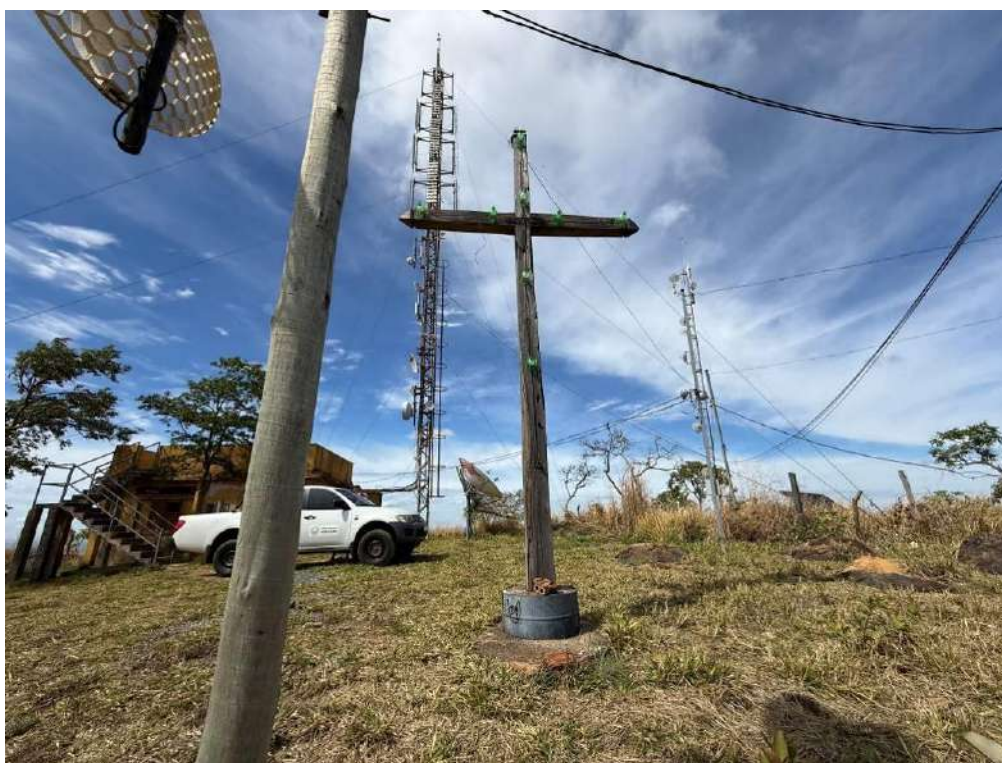
**Foto 15** (04/11/2025)  
Face frontal do cruzeiro.  
Autoria: Racchel Santiago

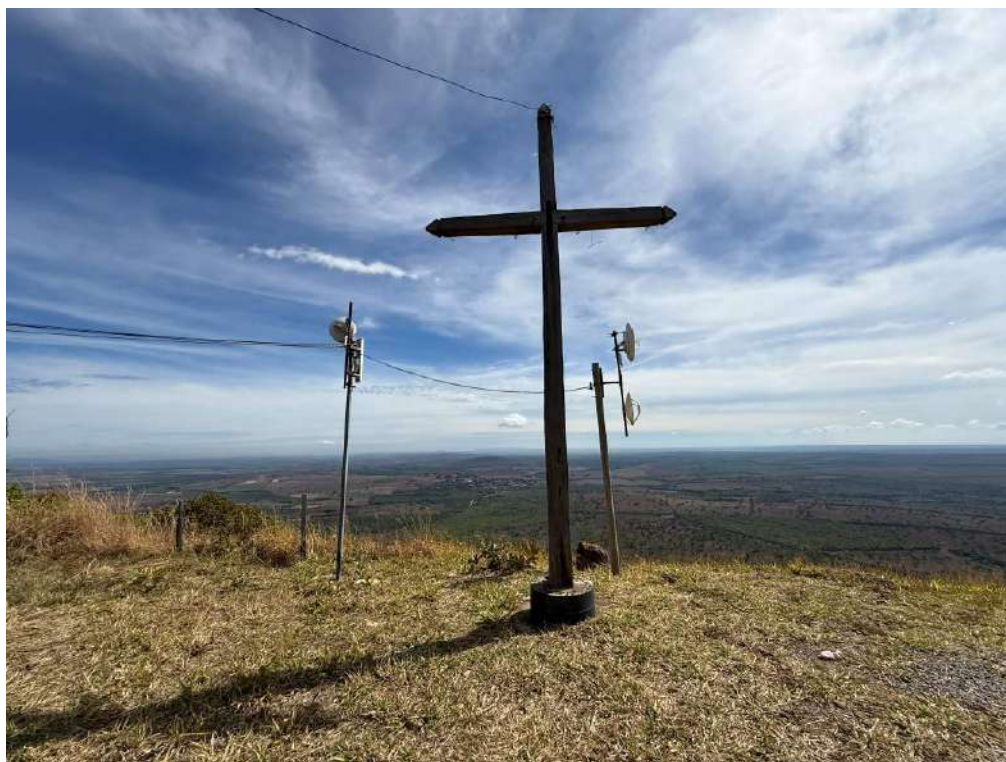
**Foto 16** (04/11/2025)  
Face posterior do cruzeiro.  
Autoria: Racchel Santiago

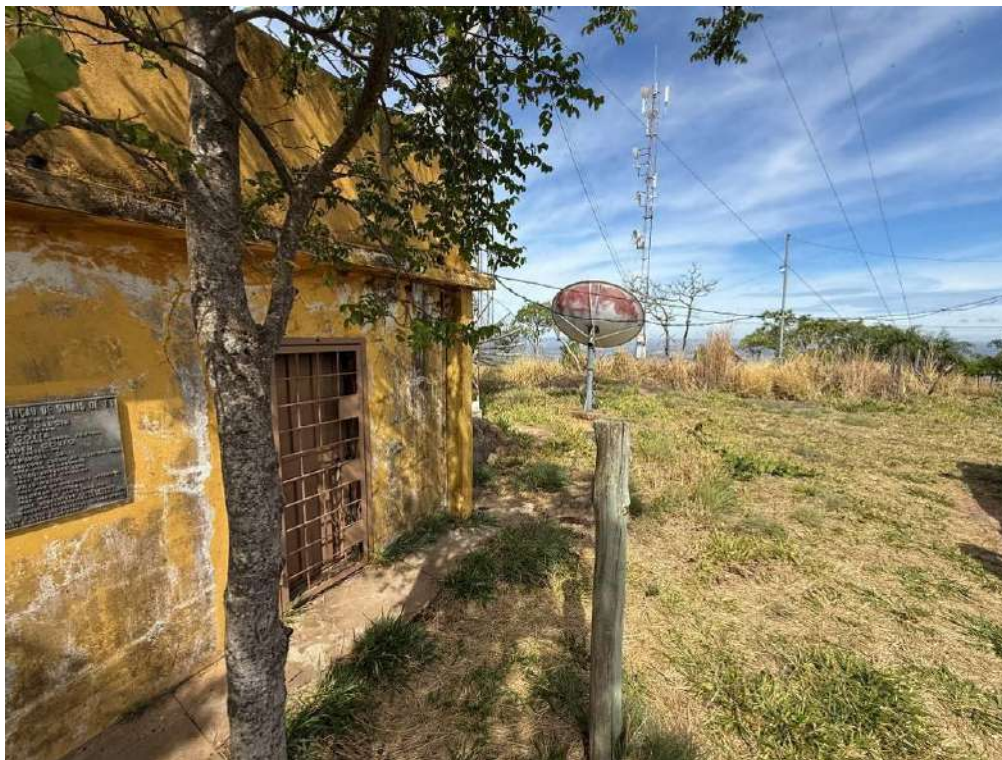
**Foto 18** (04/11/2025)  
Implantação das antenas e fiação elétrica aérea entre elas.  
Autoria: Racchel Santiago

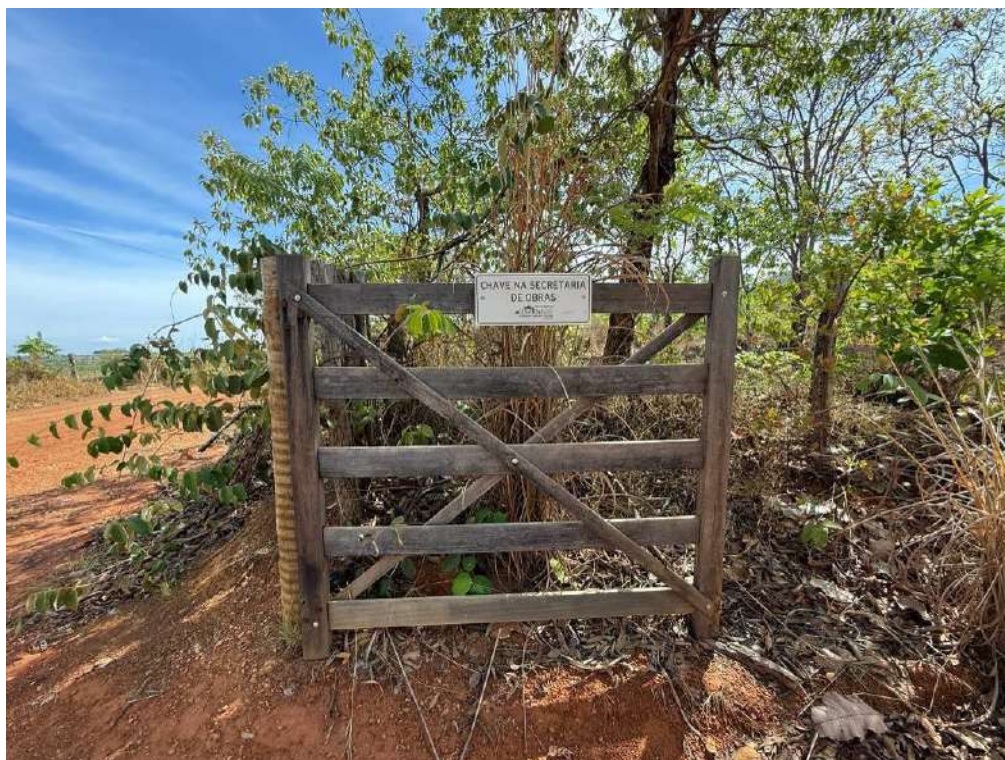
| AGENCIAMENTO | | | |
|---|---|---|---|
| As cercas cumprem sua função, mas no cume há trechos rompidos e cobertos por vegetação invasora, exigindo reparos. Em alguns pontos, a vegetação e resíduos de antenas indicam áreas pouco frequentadas. A via e o cume carecem de sinalização turística e de trânsito. | | | |

**Foto 20** (04/11/2025)  
Trecho da porteira localizada no acesso ao bem.  
Autoria: Racchel Santiago

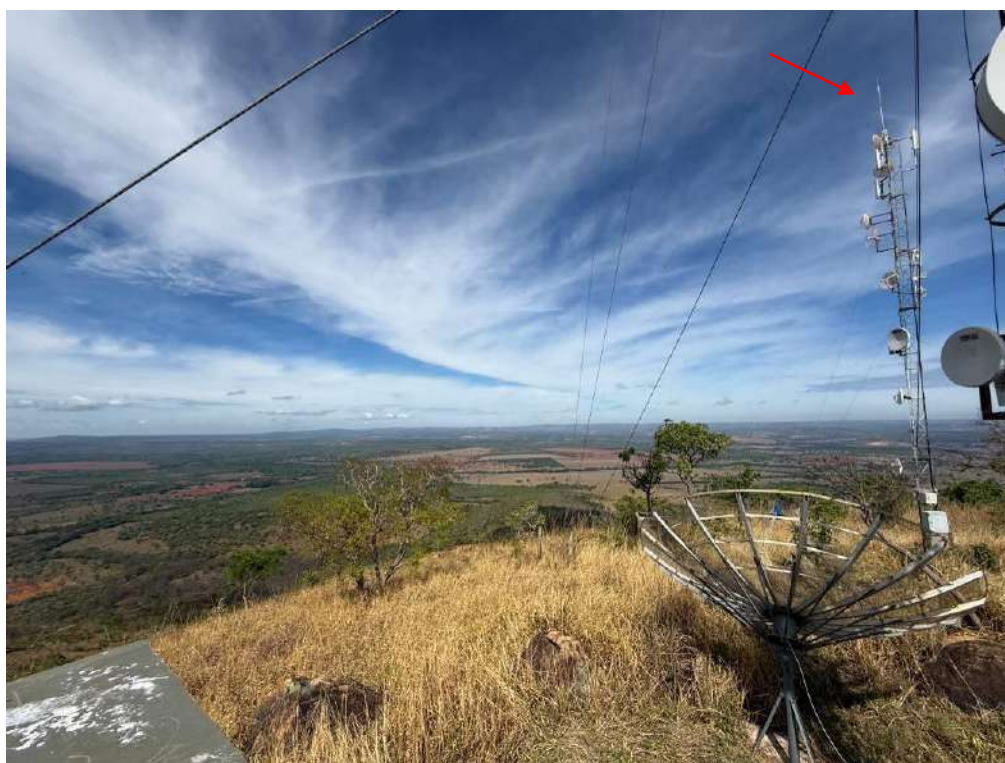
| EXISTÊNCIA DE INSTALAÇÕES DE SEGURANÇA | | | |
|---|---|---|---|
| <p style="text-align: center;"><b>Danos verificados</b></p> <p>As torres possuem para-raios, porém o conjunto carece de plano de contingência contra incêndios e sistemas de segurança. É necessária sinalização preventiva e planejamento específico para incêndios.</p> | | | |

**Foto 22** (04/11/2025)  
Detalhe de para-raios instalado em uma das antenas.  
Autoria: Racchel Santiago

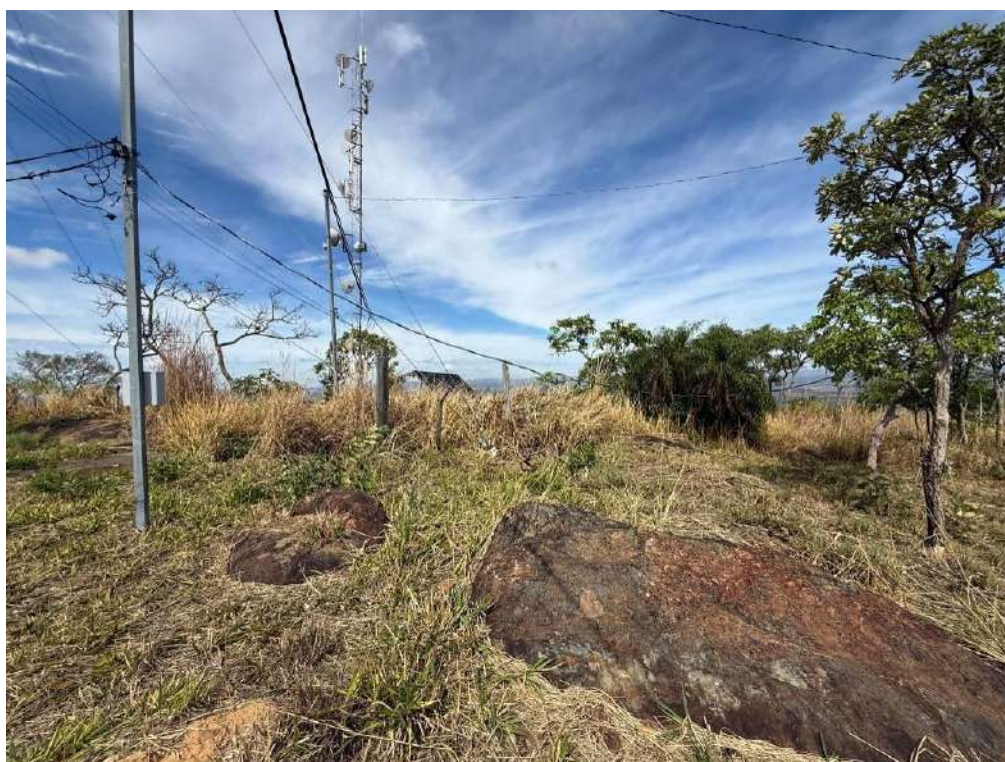
| IMPACTO VISUAL | |
|---|---|
| O principal impacto visual provém das antenas e fiação associada, que prejudicam a leitura da paisagem. A multiplicidade de estruturas requer revisão, identificando equipamentos ativos e removendo os desativados, além do recolhimento de resíduos. | |

**Foto 23** (04/11/2025)  
Trecho das instalações existentes no cume do Morrão.  
Autoria: Racchel Santiago

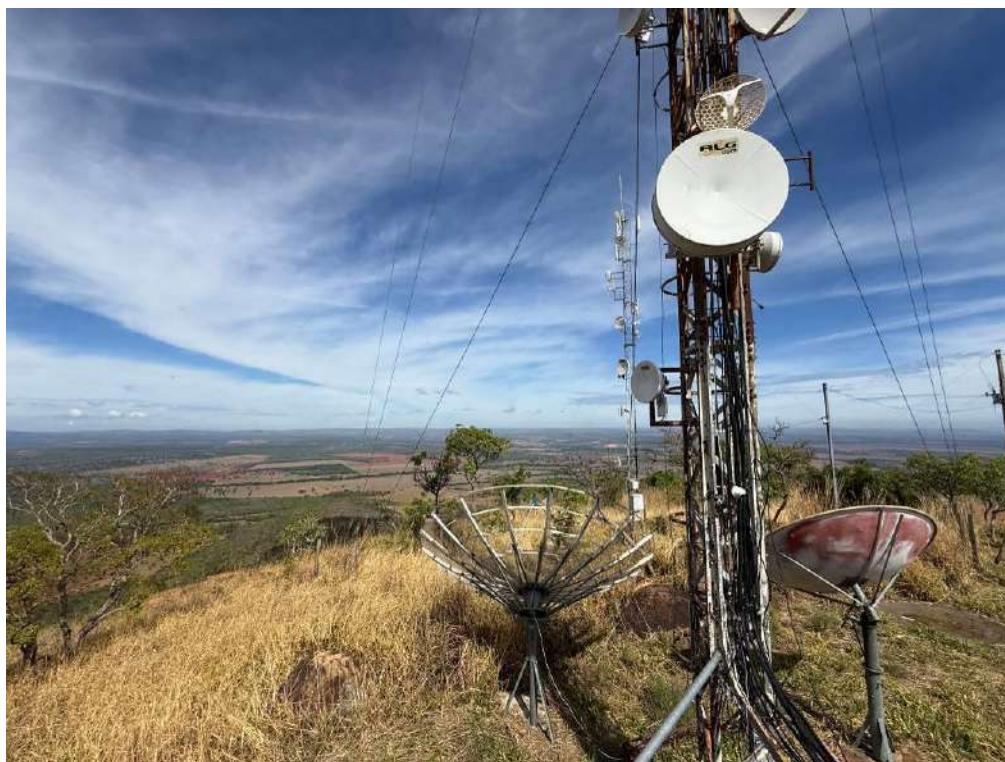
**Foto 24** (04/11/2025)

Vista de algumas das antenas existentes dentro do perímetro de tombamento.

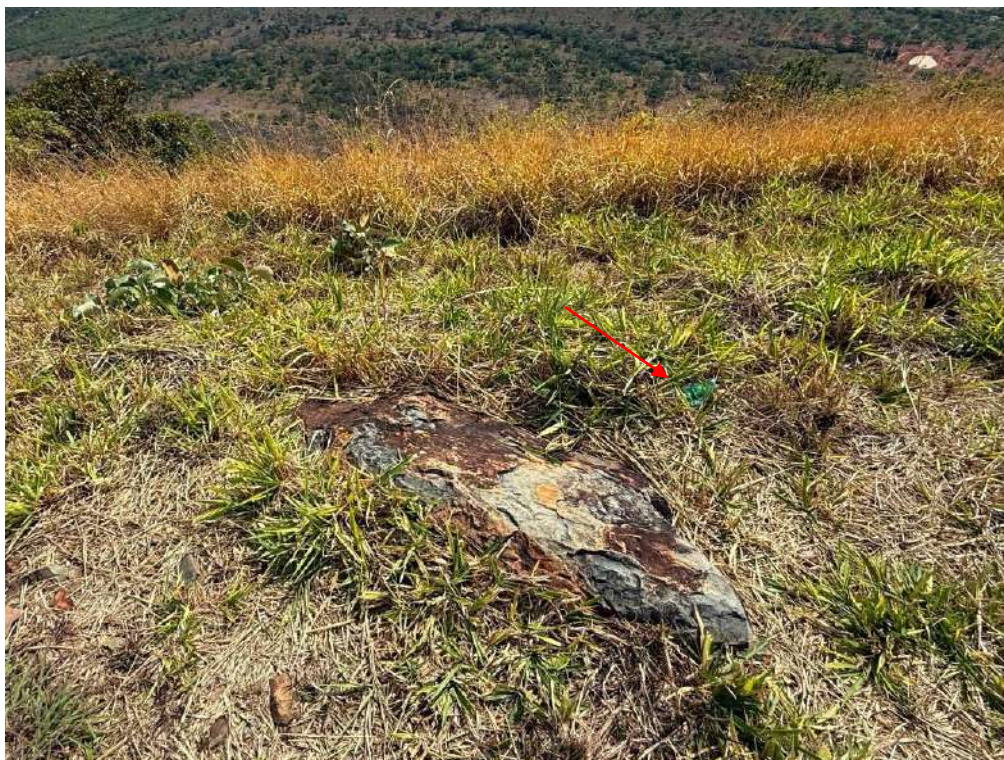
| RESÍDUOS SÓLIDOS / EFLUENTES | |
|---|---|
| Embora não tenha sido observado grande incidência de resíduos no local, destaca-se a existência de resíduos de antenas e pneus permanecem abandonados ao longo da via e no conjunto. Próximo à uma das escadas, foi observada a existência de uma lixeira metálica quebrada. | |

**Foto 25** (04/11/2025)  
Detalhe de embalagem plástica destacada no conjunto.  
Autoria: Racchel Santiago

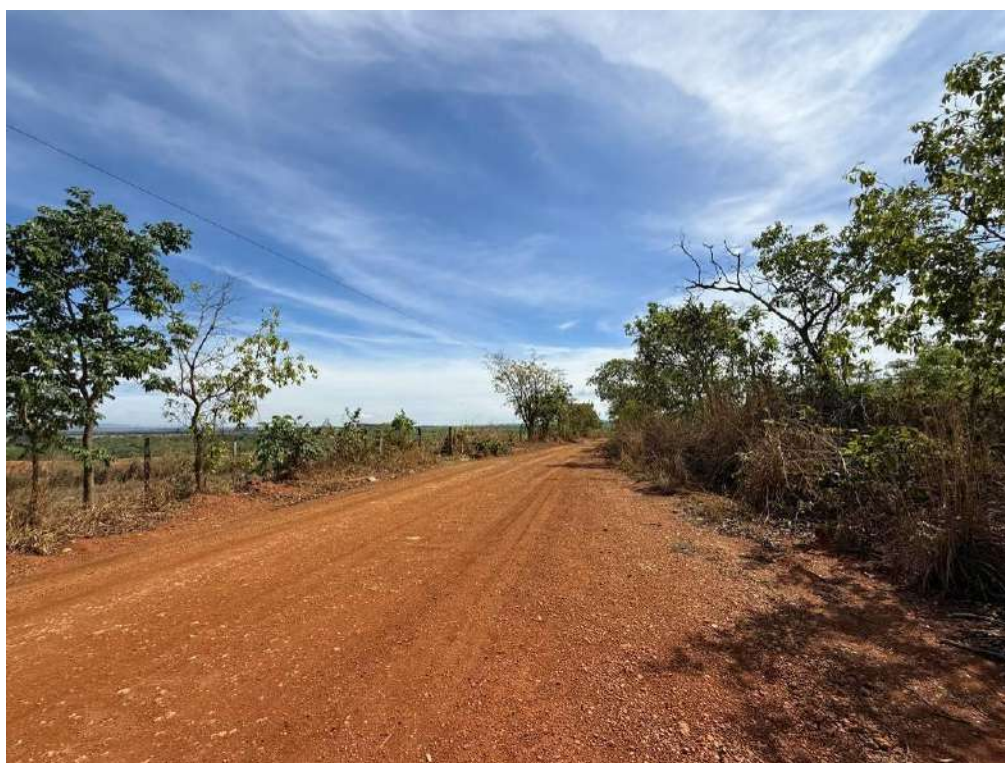
**Foto 29** (04/11/2025)  
Estrada de acesso ao conjunto paisagístico.  
Autoria: Racchel Santiago
